## INFORME FINAL

Número de Informe: 276/2015  
26 de octubre del 2015

INFORME FINAL N°276, DE 2015, SOBRE  
AUDITORÍA AL ESTADO DE LA  
INFRAESTRUCTURA DE LOS CENTROS DE  
RÉGIMEN CERRADO, SEMICERRADO Y DE  
INTERNACIÓN PROVISORIA, DE LA REGIÓN  
METROPOLITANA, ADMINISTRADOS POR  
EL SERVICIO NACIONAL DE MENORES.

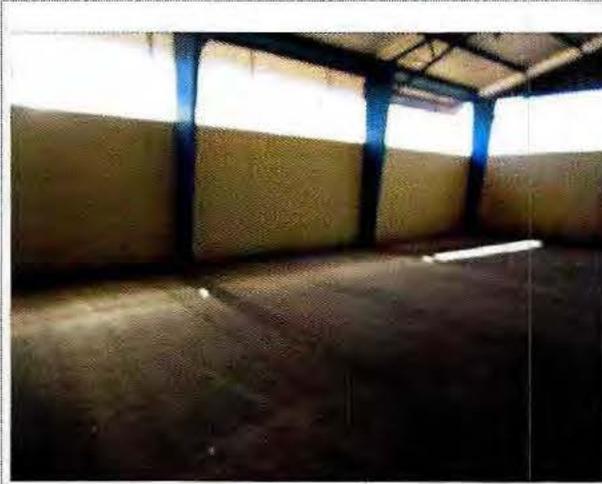
Fotografía N°1: Vista general gimnasio, estructura metálica, recubrimiento paneles livianos, de CRC San Bernardo, 16 de marzo de 2015.

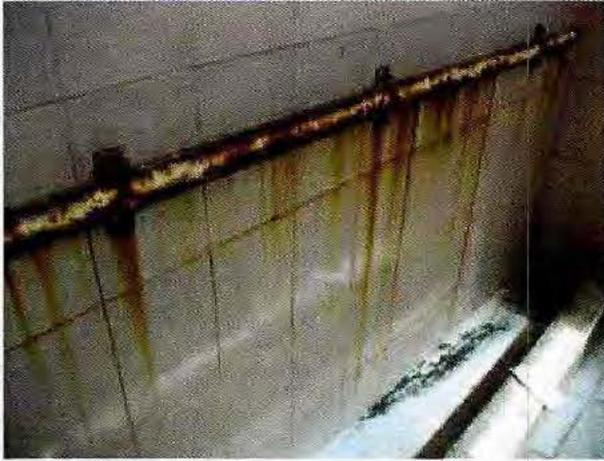
Se comprobó en el CIP-CRC San Bernardo que las instalaciones sanitarias destinadas para los jóvenes de las casas N<sup>os</sup>1, 2, 3 y 4, presentaban deficiencias de higiene como se muestra a modo de ejemplo en el anexo N<sup>o</sup>3, fotografías N<sup>os</sup>1 a 7.

Fotografía N°1: Urinarios con oxido en casa 1, sector dormitorios, CIP-CRC San Bernardo, 16 de marzo de 2015.

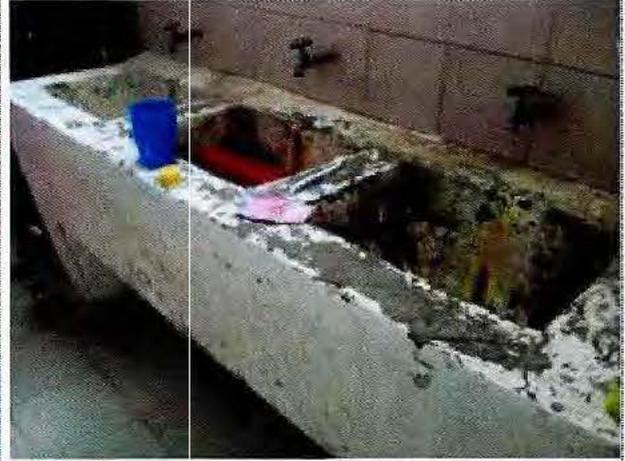
Fotografía N°2: Lavamanos con moho, casa 1, sector dormitorios, CIP-CRC San Bernardo, 16 de marzo de 2015.

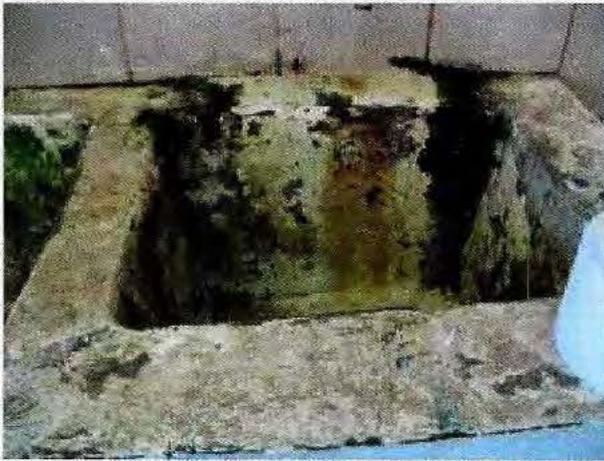
Fotografía N°3: Lavamanos con moho, casa 1, sector patio, CIP-CRC San Bernardo, 16 de marzo de 2015.

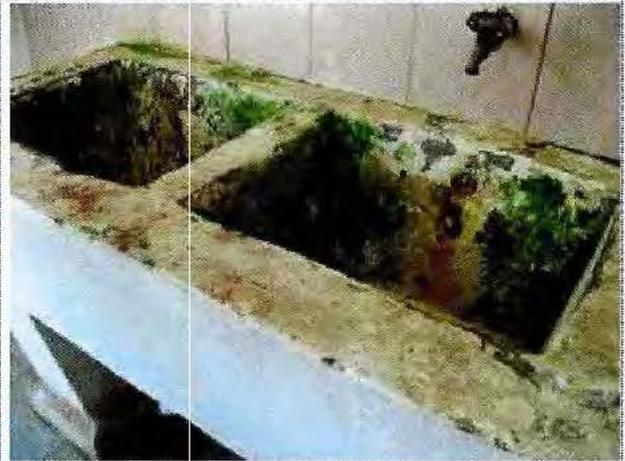
Fotografía N°4: Lavamanos con moho, casa 1, sector patio, CIP-CRC San Bernardo, 16 de marzo de 2015.

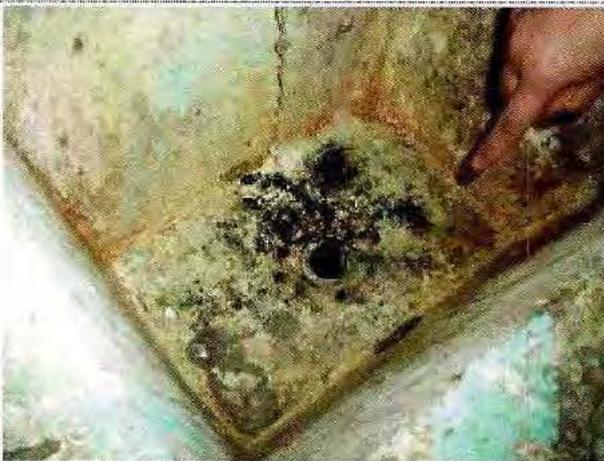
Fotografía N°5: Lavamanos con moho, casa 2, sector patio, CIP-CRC San Bernardo, 16 de marzo de 2015.

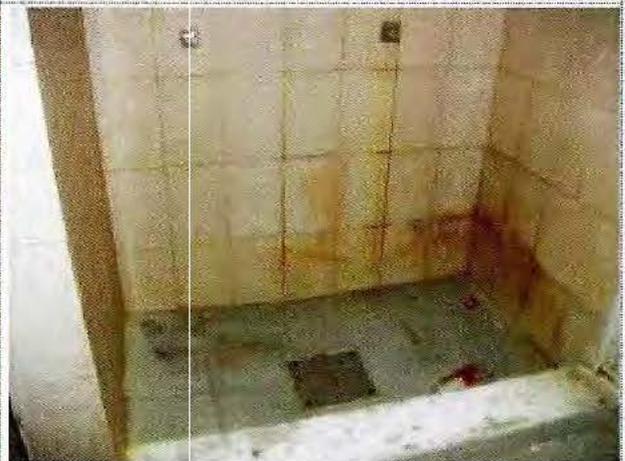
Fotografía N°6: Ducha con moho, casa 2, sector dormitorios, CIP-CRC San Bernardo, 16 de marzo de 2015.

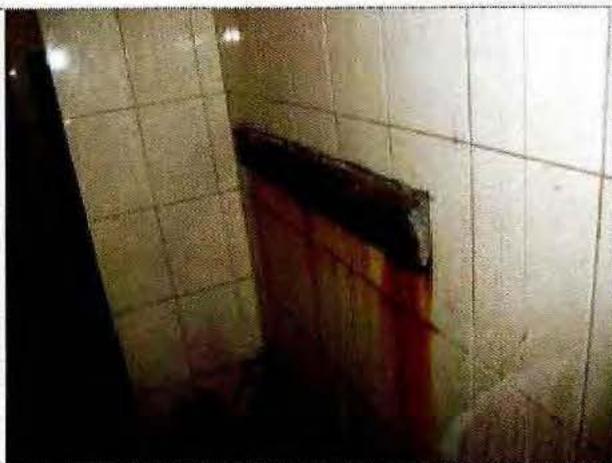
Fotografía N°7: Urinario con oxido, casa 4, sector dormitorios, CIP-CRC San Bernardo, 16 de marzo de 2015.

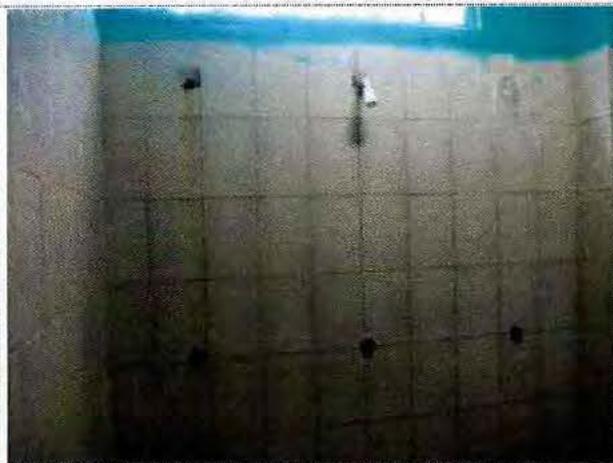
Fotografía N°8: Sólo una ducha (de tres) con grifería, casa 2, sector dormitorios, CIP-CRC San Bernardo, 16 de marzo de 2015.

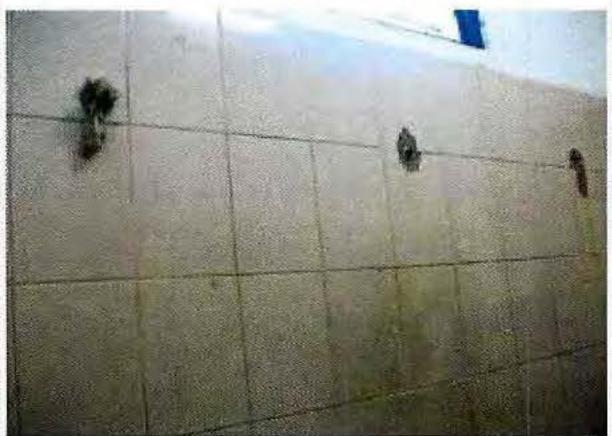
Fotografía N°9: Ninguna ducha con grifería, casa 3, sector dormitorios, CIP-CRC San Bernardo, 16 de marzo de 2015.

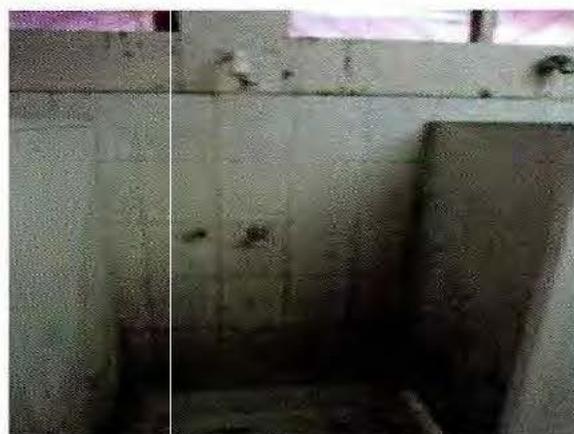
Fotografía N°16: Deficiencia de aseo en baño casa N°1, CSC Calera de Tango, 30 de marzo de 2015.

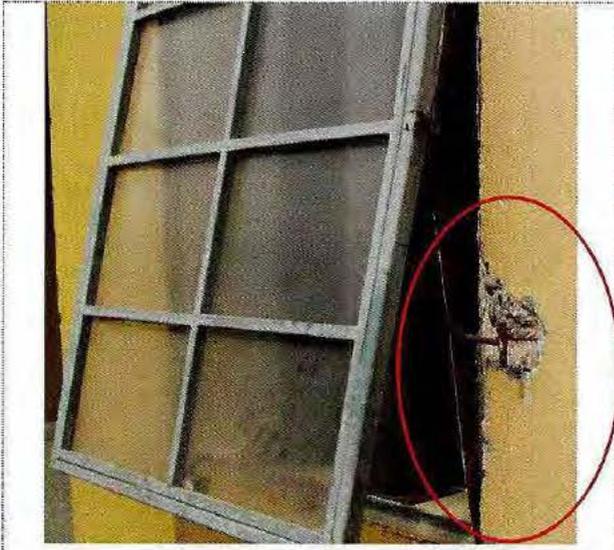
En efecto, en la Unidad de Atención Especial y casas N°s1 y 2, del Centro Metropolitano Norte Til-Til se advirtieron deterioros en vanos de ventanas de fachada con desprendimiento de hormigón y enfierradura, e insertos metálicos a la vista (anexo N°4, fotografías N°s1 a 3). Además se observó desprendimiento de material en rasgos de puertas de acceso a dormitorios en casa N°s3, 5 y 7 (anexo N°4, fotografías N°s4 a 6).

Fotografía N°1: Daño en rasgo de ventana de fachada de casa N°2, Centro Metropolitano Norte Til-Til, 23 de marzo de 2015.

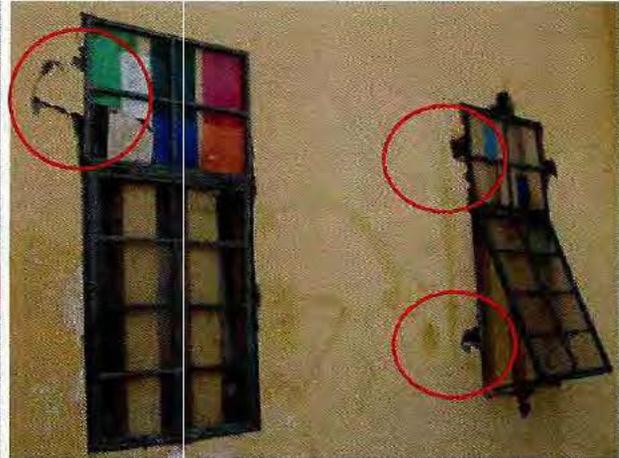
Fotografía N°2: Daño en rasgo de ventana de fachada de casa N°2, Centro Metropolitano Norte Til-Til, 23 de marzo de 2015.

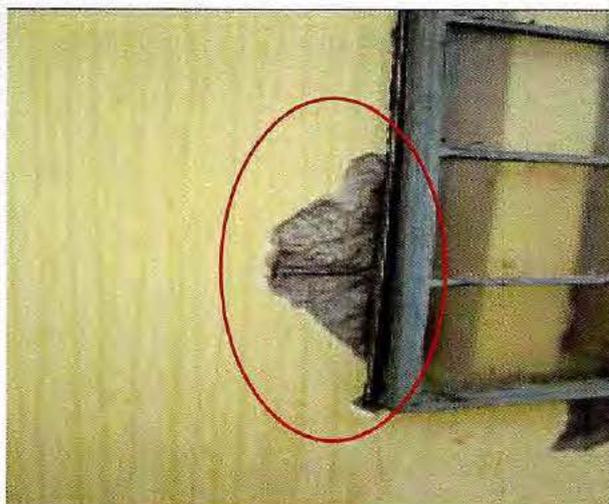
Fotografía N°3: Daño en rasgo de ventana de fachada de casa N°2, Centro Metropolitano Norte Til-Til, 23 de marzo de 2015.

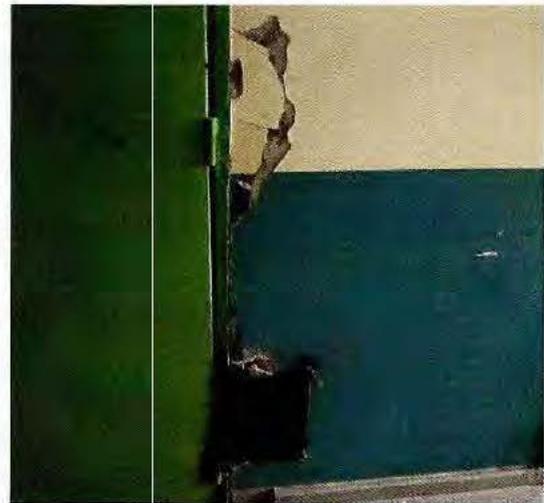
Fotografía N°4: Daño en rasgo de puerta casa N°3, Centro Metropolitano Norte Til-Til, 23 de marzo de 2015.

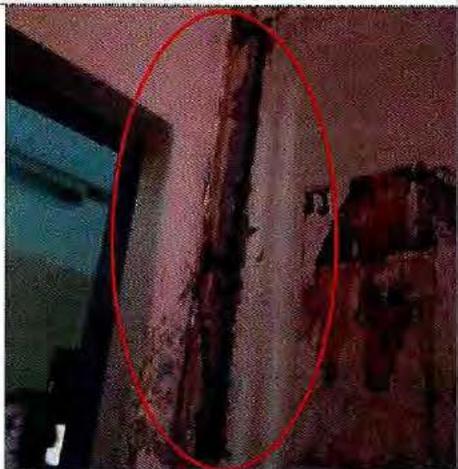
Fotografía N°5: Daño en rasgo de puerta casa N°5, Centro Metropolitano Norte Til-Til, 23 de marzo de 2015.

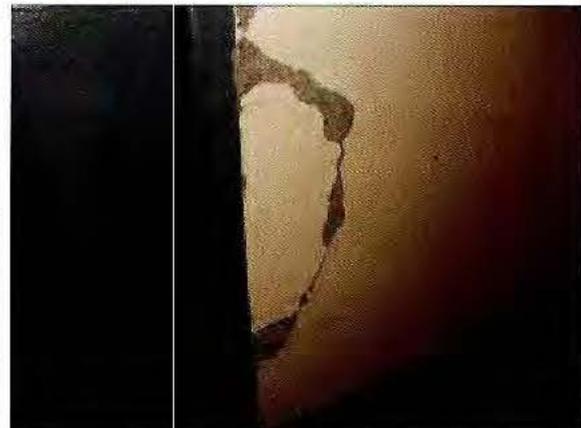
Fotografía N°6: Daño en muro de puerta casa N°7, Centro Metropolitano Norte Til-Til, 23 de marzo de 2015.

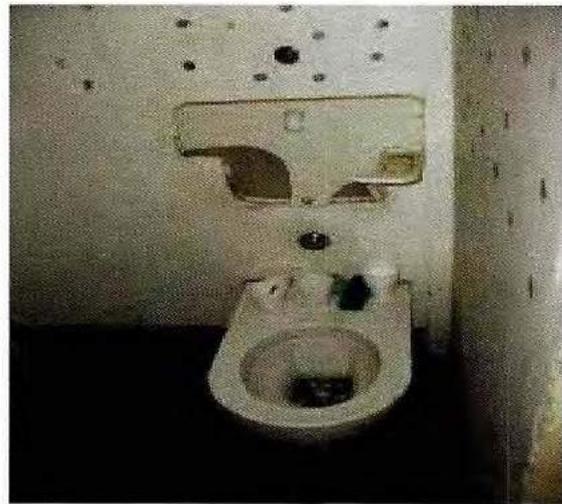
En los dormitorios que no se encontraban habilitados a uso de los jóvenes, ubicados específicamente en el segundo piso de la casa N°2, primer piso de la casa N°3 y casa N°7, se comprobó el deterioro en las instalaciones sanitarias, advirtiéndose ausencia de artefactos, griferías y lavamanos rotos (anexo N°4, fotografías N°s 7 a 10).

Fotografía N°9: Lavamanos roto en baño no utilizado, casa N°3, Centro Metropolitano Norte Til-Til, 23 de marzo de 2015.

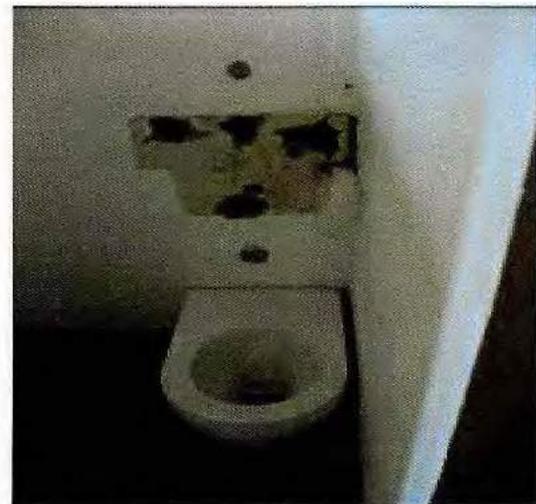
Fotografía N°10: Ausencia de lavamanos en baño casa N°7 no utilizado, Centro Metropolitano Norte Til-Til, 23 de marzo de 2015.

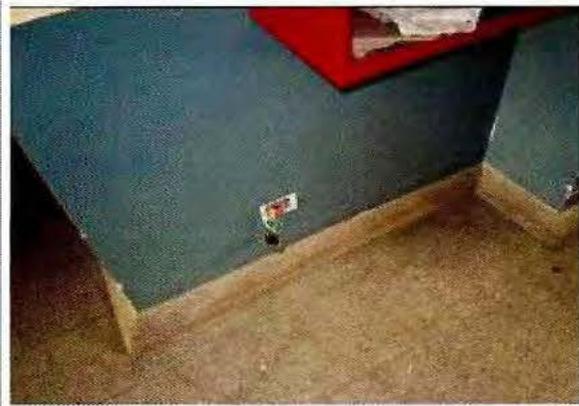
Además, la casa N°7 no disponía de grifería en lavamanos ni inodoro en baño ubicado en sector patio, así como tampoco manguera en el gabinete de red húmeda como se muestra en el anexo N°4, fotografías N°s11 a 13. También presentaban daños sus instalaciones eléctricas, tales como enchufes y luminarias (anexo N°4, fotografías N°s14 a 16).

Fotografía N°14: Daño en las instalaciones eléctricas, casa N°7 no utilizada Centro Metropolitano Norte Til-Til, 23 de marzo de 2015.

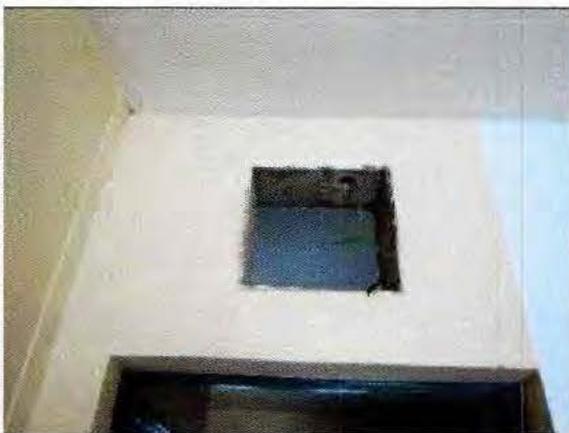
Fotografía N°15: Daño en las instalaciones eléctricas, casa N°7 no utilizada Centro Metropolitano Norte Til-Til, 23 de marzo de 2015.

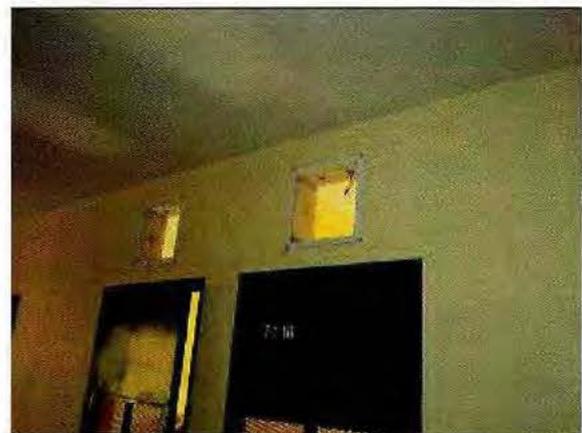
Fotografía N°16: Daño en las instalaciones eléctricas, casa N°7 no utilizada Centro Metropolitano Norte Til-Til, 23 de marzo de 2015.

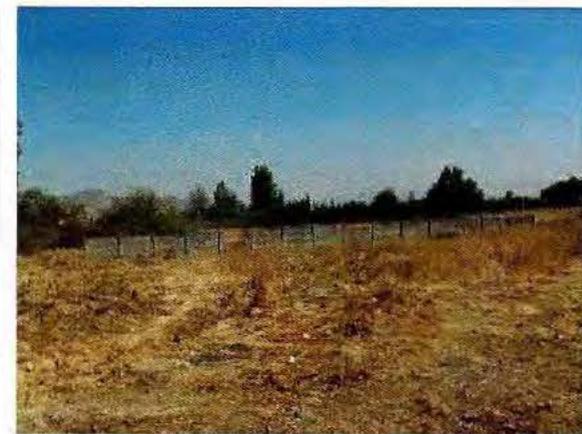
Fotografía N°17: Daño en el ciervo del predio, CIP-CRC San Bernardo, 16 de marzo de 2015.

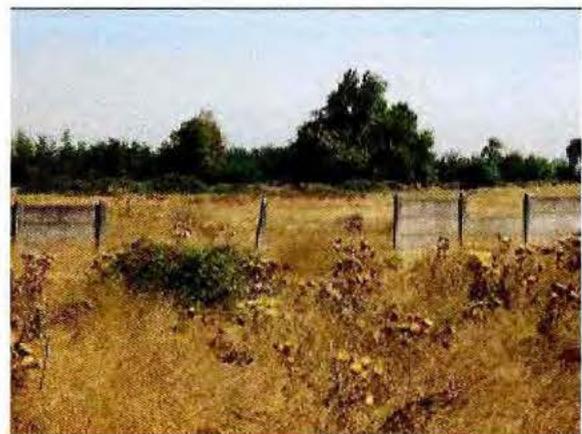
Fotografía N°18: Daño en el ciervo del predio, CIP-CRC San Bernardo, 16 de marzo de 2015.

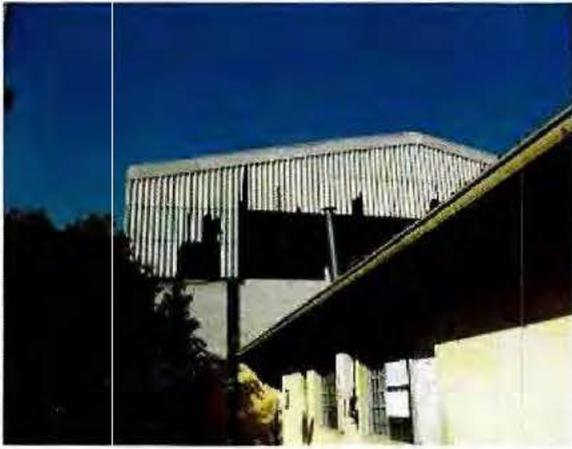
Finalmente se constató deterioro en el revestimiento y cubierta del gimnasio del CIP - CRC Santiago, como se muestra en el anexo N°4, fotografías N°s19 a 21.

Fotografía N°19: Daño en revestimiento de gimnasio, CIP-CRC Santiago, 31 de marzo de 2015.

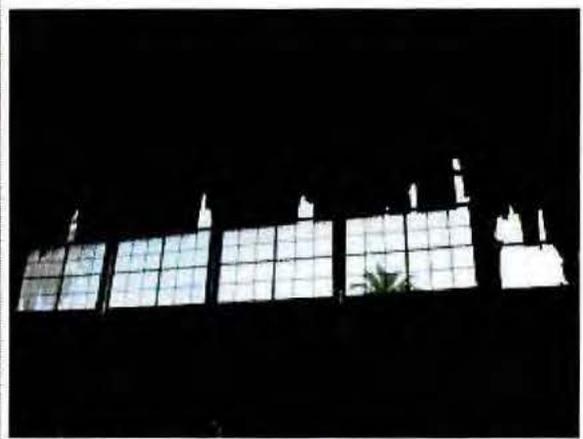
Fotografía N°20: Daño en revestimiento de gimnasio, CIP-CRC Santiago, 31 de marzo de 2015.

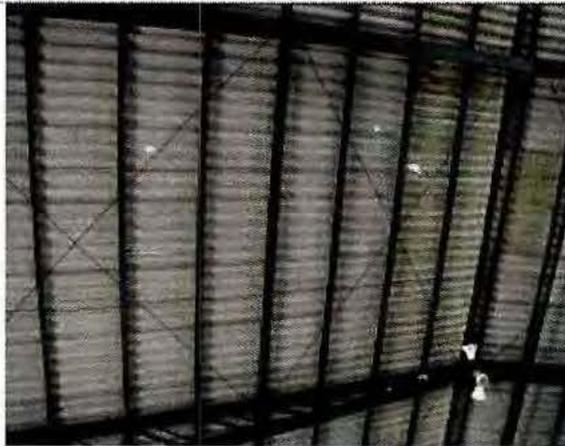
Fotografía N°21: Daño en cubierta de gimnasio, CIP-CRC Santiago, 31 de marzo de 2015.

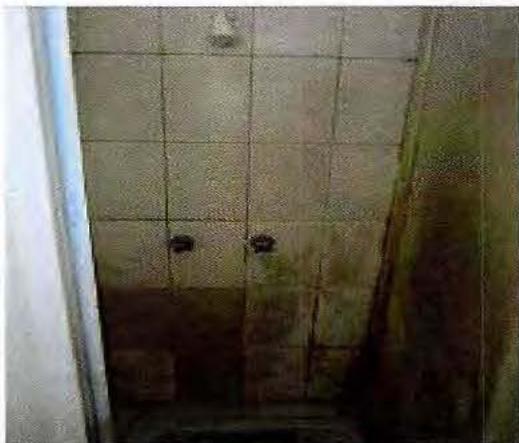
Fotografía N°7: Deficiencia de aseo en ducha y presencia de moho, CIP-CRC San Joaquín, 18 de marzo de 2015.

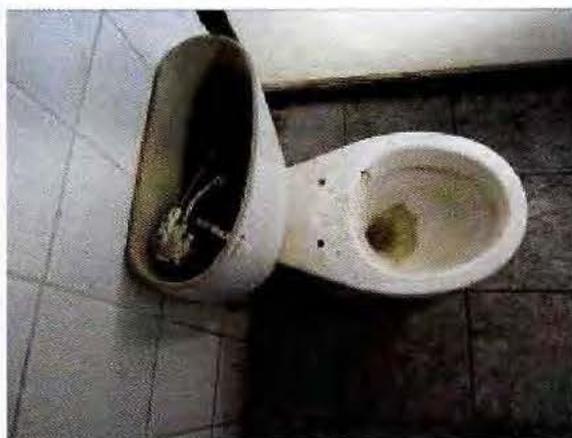
Fotografía N°8: Artefacto en mal estado, CIP-CRC San Joaquín, 18 de marzo de 2015.

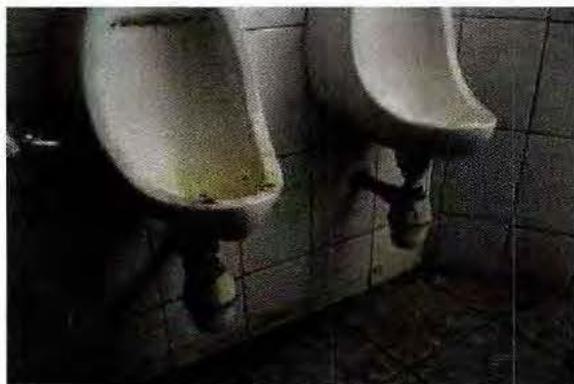
Fotografía N°9: Deficiencia de aseo en urinarios, CIP-CRC San Joaquín, 18 de marzo de 2015.

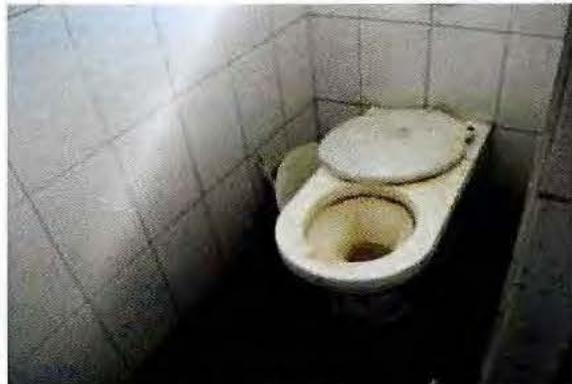
Fotografía N°10: Artefacto sanitario con deficiencia de aseo y en mal estado, CIP-CRC Santiago, 31 de marzo de 2015.

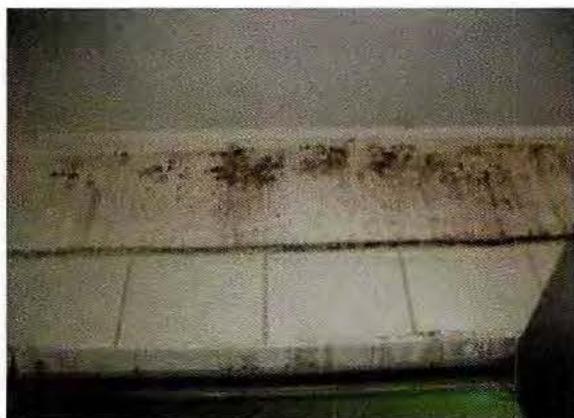
Fotografía N°11: Presencia de moho en las paredes del baño, CIP-CRC Santiago, 31 de marzo de 2015.

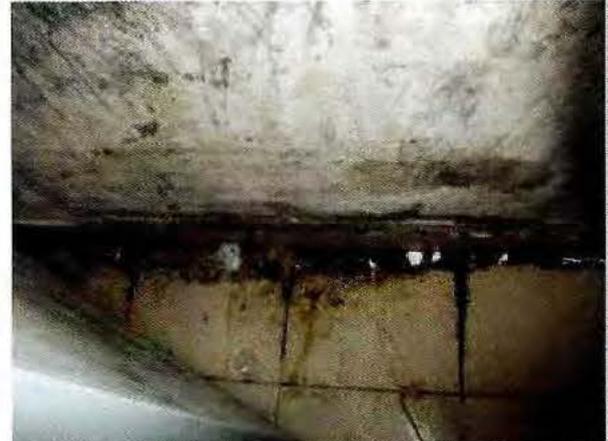
Fotografía N°2: Dormitorio con humedad y moho en pared colindante con duchas de baño, Centro Metropolitano Norte Til-Til, 26 de marzo de 2015.

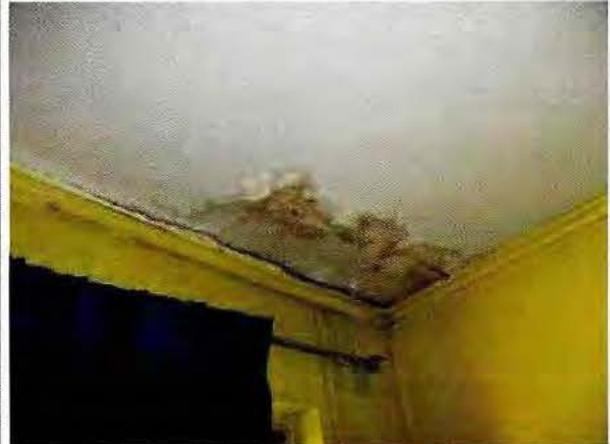
Fotografía N°4: Dormitorio con humedad y moho en cielo, CIP-CRC San Joaquín, 18 de marzo de 2015.

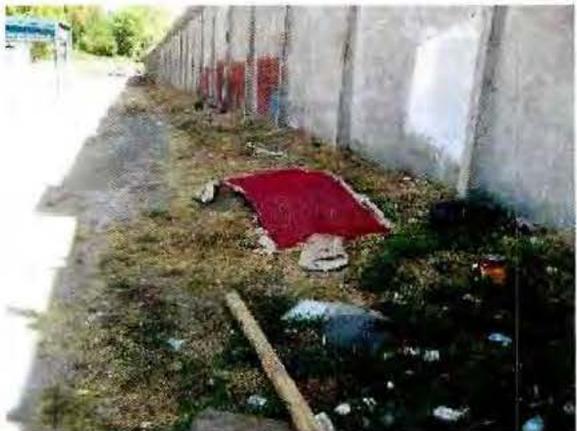
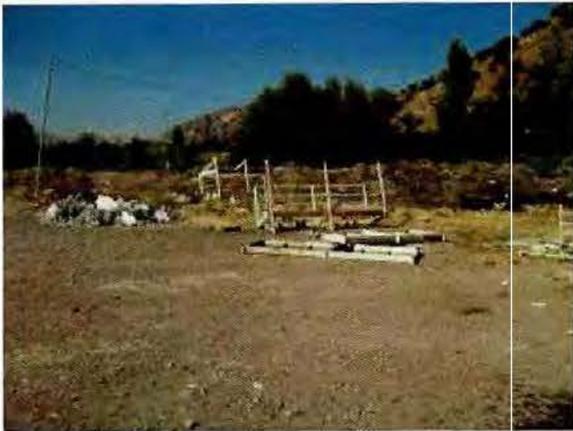
<p>Fotografía N°1: Basura entre sector sala de basura y muro de seguridad.</p>	<p>Fotografía N°2: Basura en áreas de circulación de las instalaciones para Gendarmería de Chile destinadas a habitaciones.</p>

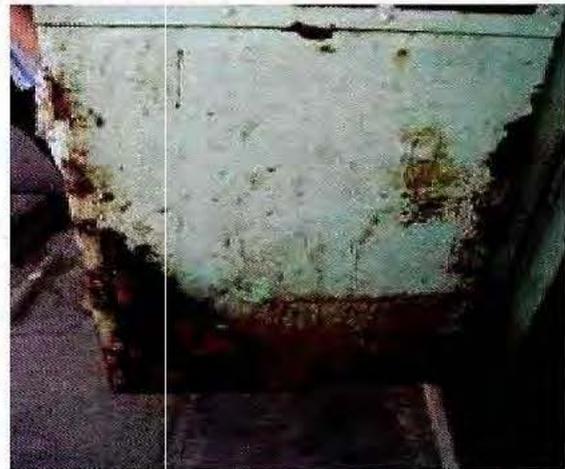
Fotografía N°10: Puertas de habitaciones de unidad de atención especial con altos niveles de oxidación y pérdida de material.

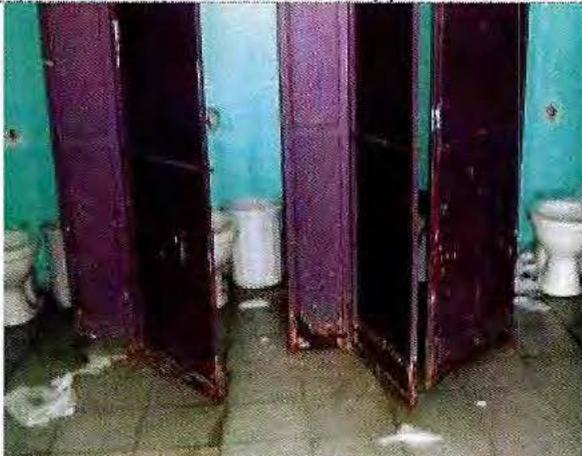
Fotografía N°11: Puertas metálicas de baños comunes casa N°3 con óxido y pérdida de material.

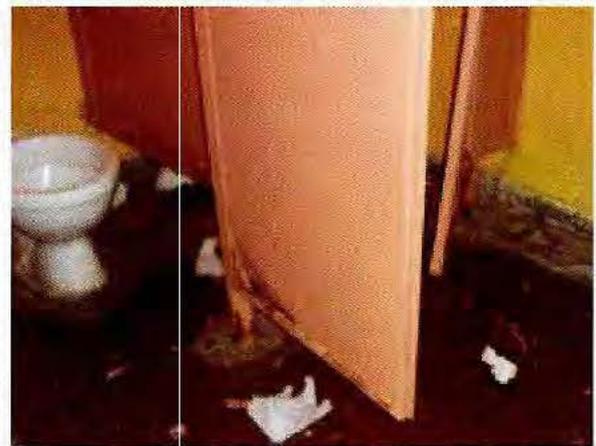
Fotografía N°12: Puertas metálicas de baños comunes casa N°3 con óxido y pérdida de material.

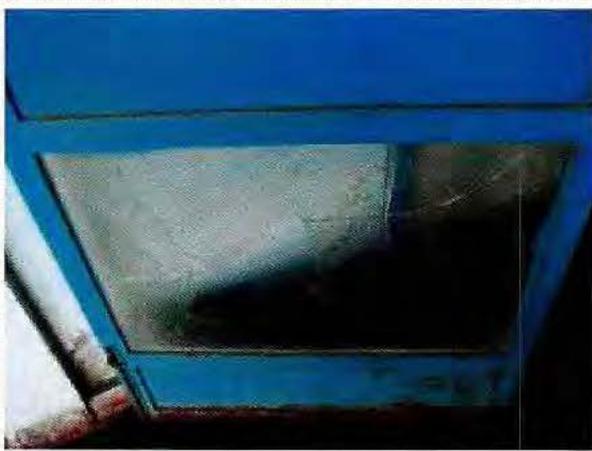
Fotografía N°13: Vidrio roto en puerta metálica de hall de instalaciones para Gendarmería de Chile.

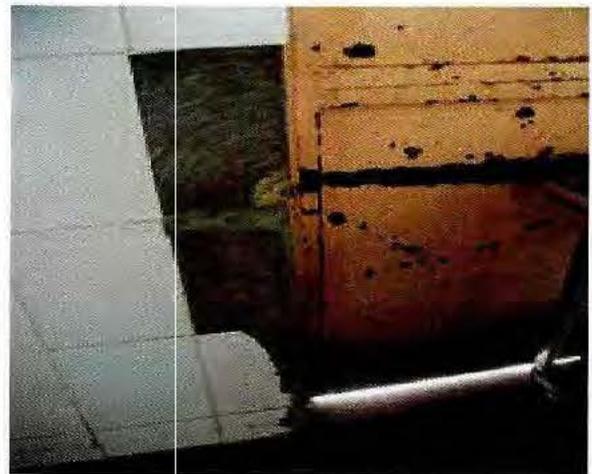
Fotografía N°18: Ausencia de cerámicos en comedor casa N°3.

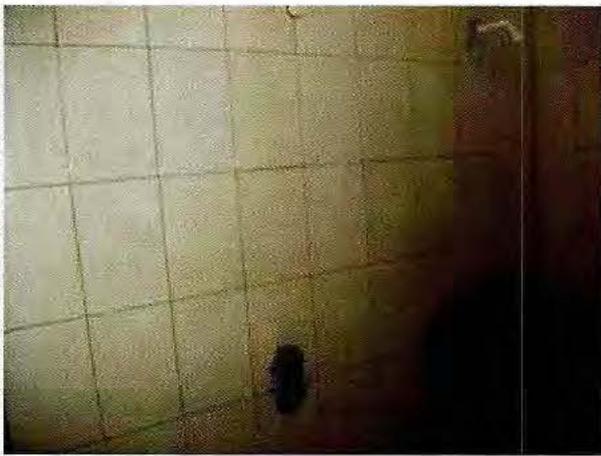
Fotografía N°19: Cerámicos rotos en sector ducha baño casa N°4.

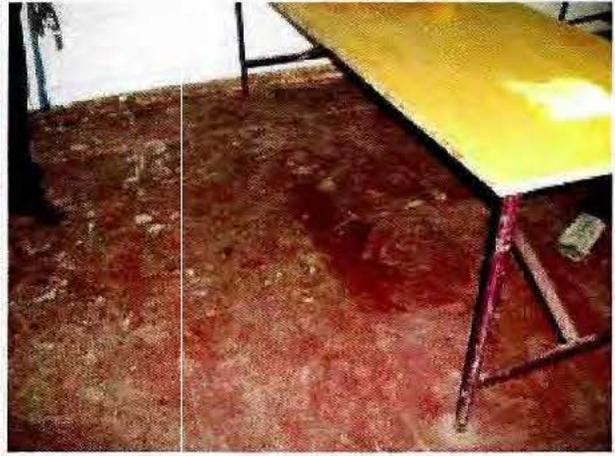
Fotografía N°20: Suciedad en piso comedor casa N°2.

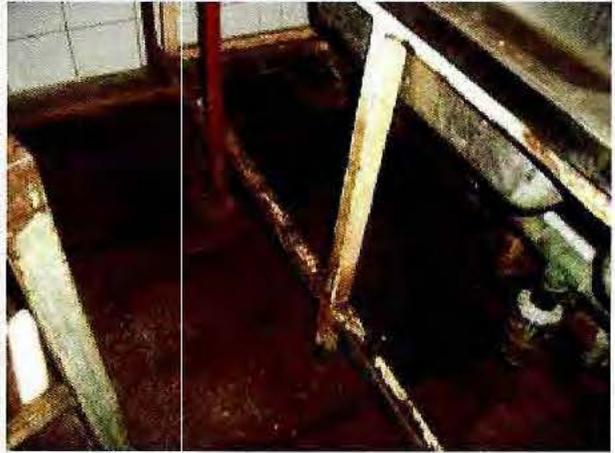
Fotografía N°22: Estructura lavaplatos con oxido y sin protección anticorrosiva en algunas áreas, casa N°2.

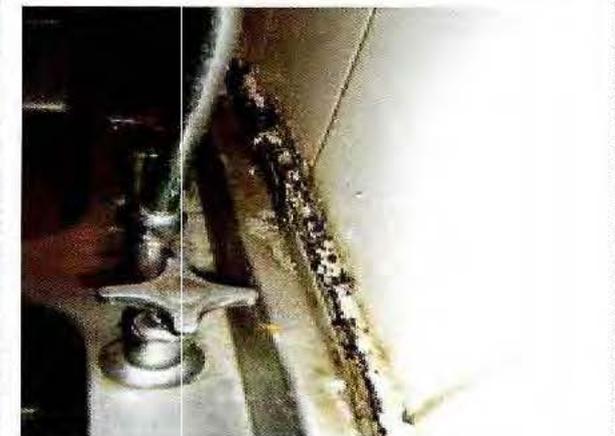
Fotografía N°24: Presencia de hongo en lavaplatos de casa N°2.

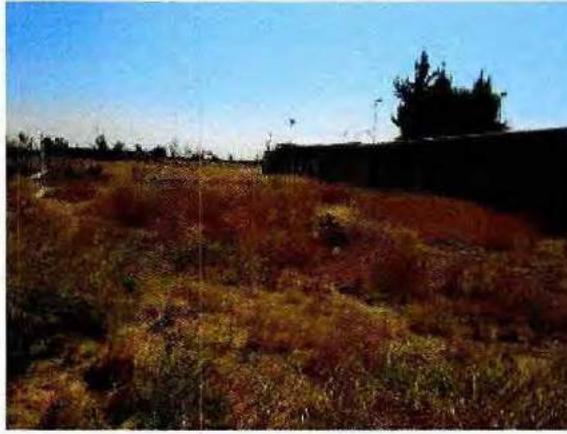
Fotografía N°25: Deficiente mantención de áreas verdes y control de malezas que representan riesgo de incendio.

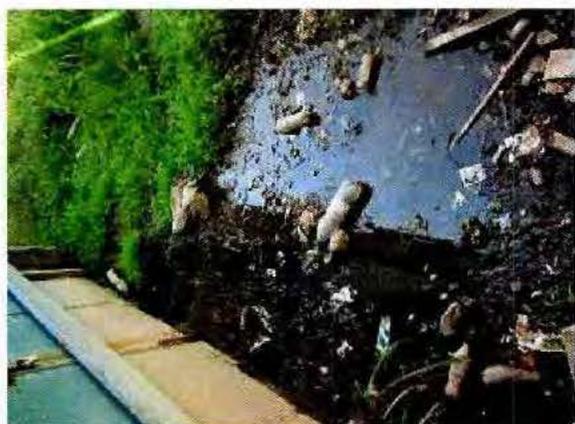
Fotografía N°1: Basura y pozas de agua, puerta anillo perimetral hacia calle Llico.

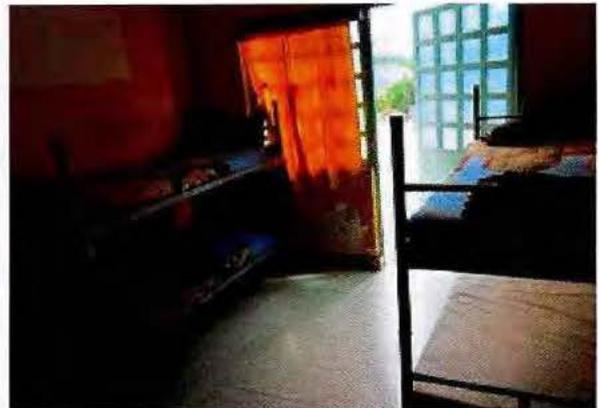
1.2.2.1 Pinturas de muros interiores.	-	Pintura de muros de dormitorios casas N°1, 5 y 7 deteriorada (Fotos N°20 a 22).	-	Sala de consejo de disciplina sin pintar, en casa central (Foto N°9), falta pintura en muros dormitorios casa N°2 (Foto N°10), muros rayados y sin pintura en dormitorios casa N°3 (Fotos N°11), muros rayados y con humedad, falta pintura en camarines gimnasio (Foto N°12).	-	Una vez cada 2 años, entre septiembre y diciembre, y ante cada evento.

Fotografía N°20: Muros dormitorios casas N°1, con pintura deteriorada..

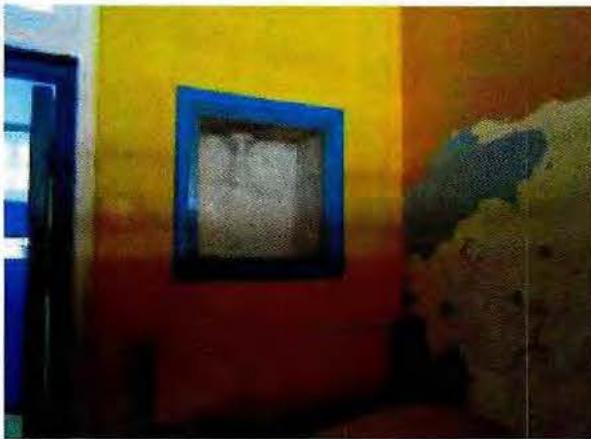
Fotografía N°21: Muros dormitorios casas N°5, con pintura deteriorada.

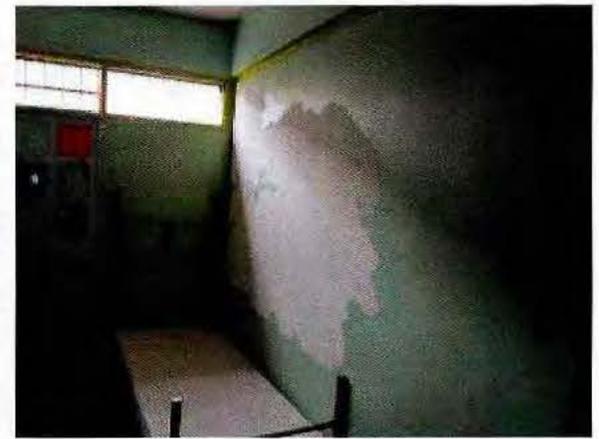
Fotografía N°22: Muros dormitorios casas N°7, con pintura deteriorada.

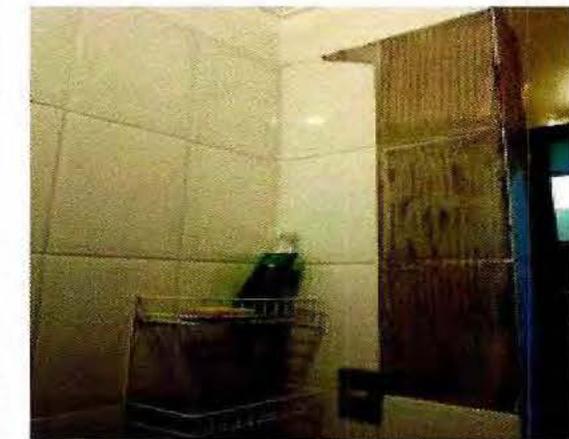
Fotografía N°23: Cerámico desprendido baño gendarmería primer piso.

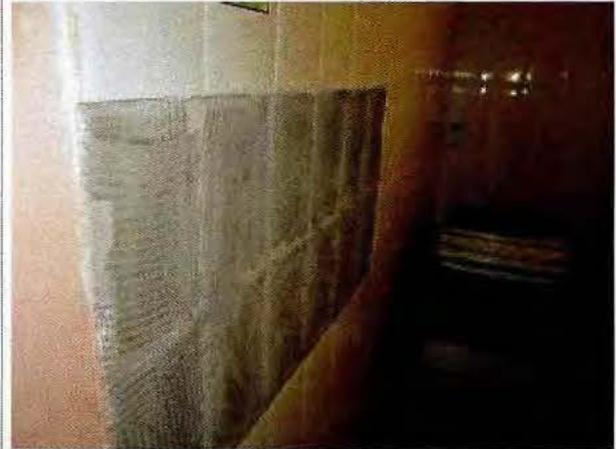
Fotografía N°24: Cerámico desprendido sector comedor.

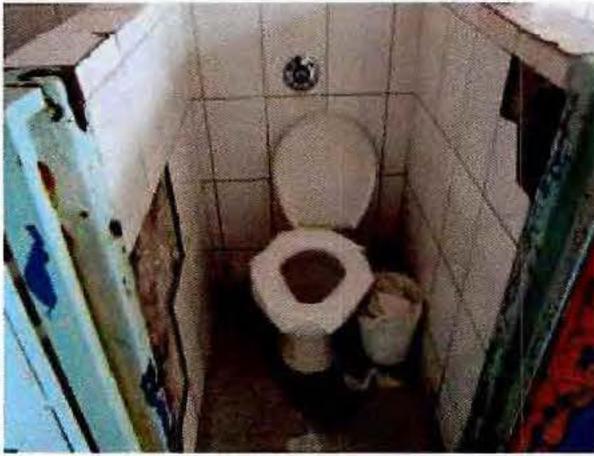
Fotografía N°25: Cerámicos desprendidos en baños casa N°2

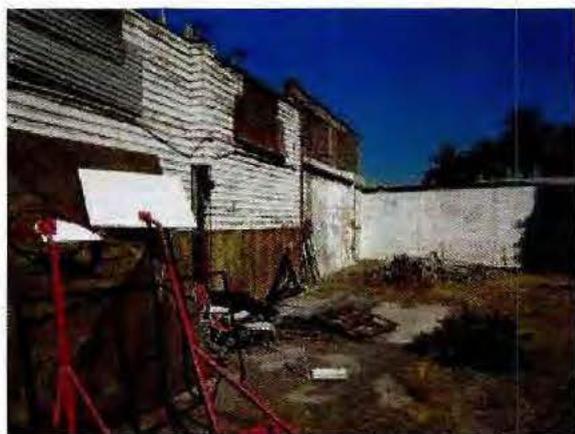
Fotografía N°1: Acumulación de escombros en parte posterior a multicancha.

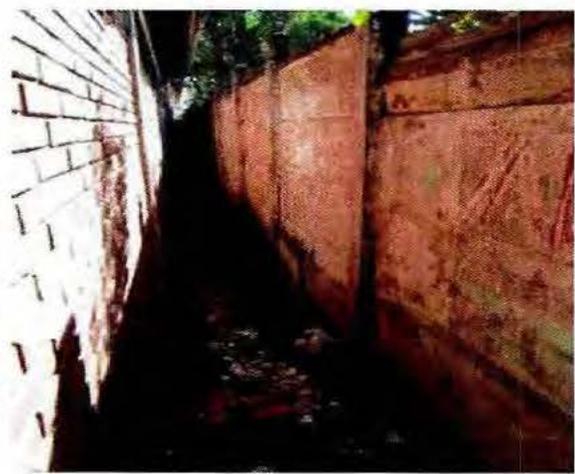
Fotografía N°3: Basura acumulada en parte posterior a casa N°3.

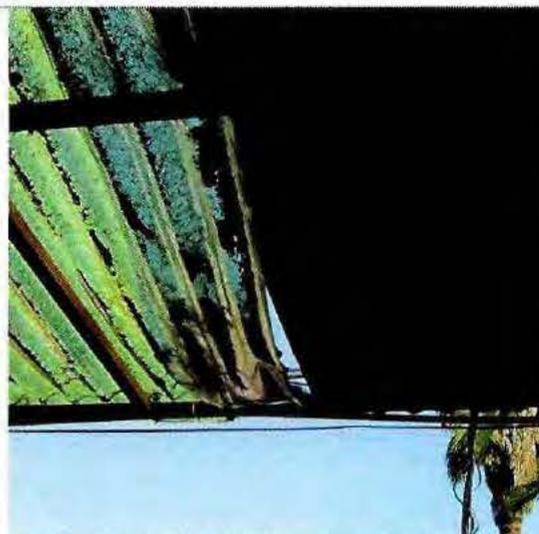
Fotografía N°4: Cubierta en mal estado en espacio de circulación entre casas N°s 2 y 3.

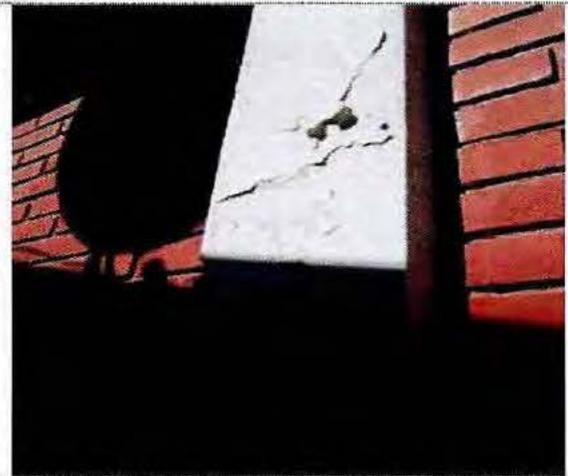
Fotografía N°8: Falta de mantención en pintura exterior a casas y sector comedor

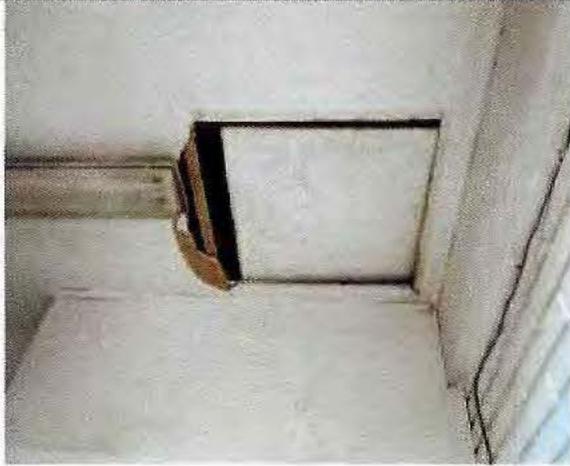
Fotografía N°9: Abertura en cielo falso de baño para minusválidos.

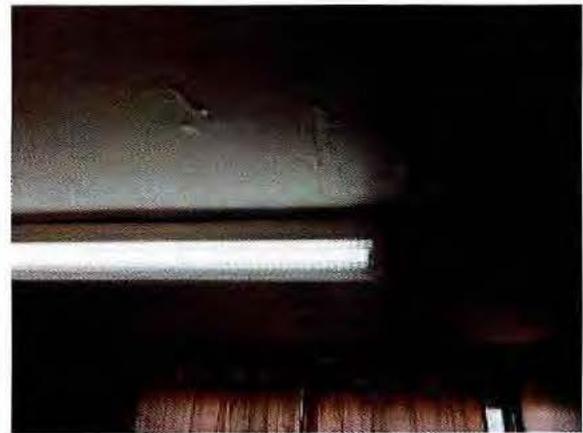
Fotografía N°10: Deterioro en cielo falso, oficinas casa área técnica.

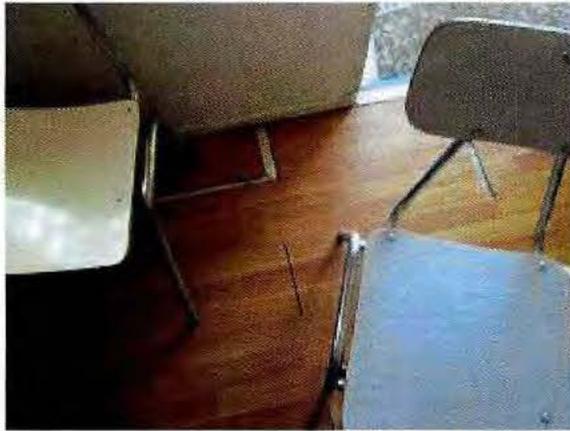
Fotografía N°11: Desprendimiento de piso flotante en módulo de uso educacional.

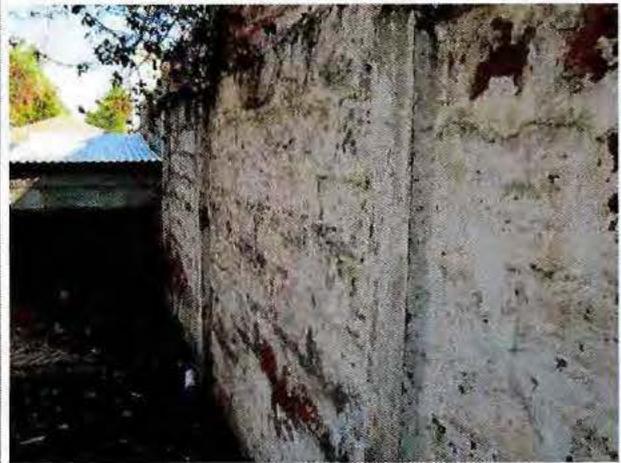
Fotografía N°14: Cierre perimetral norte con problemas de estabilidad.

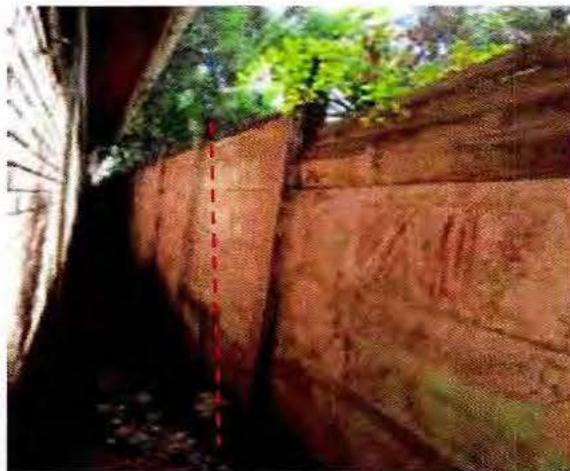
Fotografía N°15: Cierre perimetral oriente detrás de casa N°3 con problemas de estabilidad.

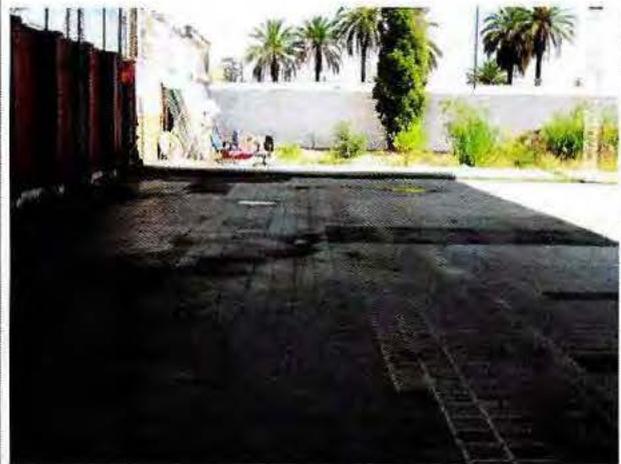
Fotografía N°16: Se observa pavimentos de multicancha en mal estado.

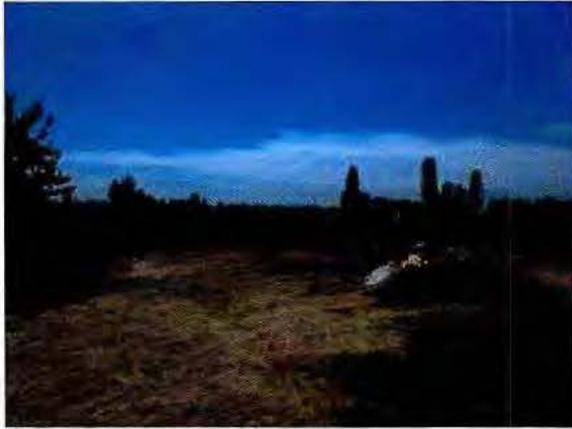
Fotografía N°1: Escombros en zona exterior talleres de mantenimiento.

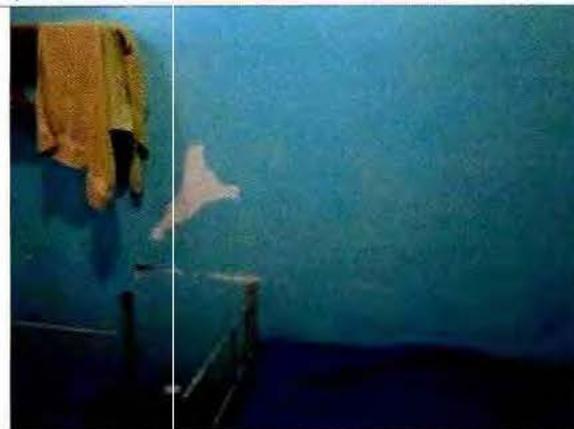
Fotografía N°10: Pintura muros deteriorada en dormitorios casa N°2.

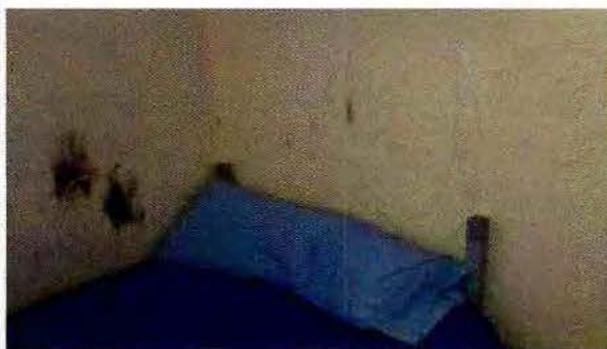
Fotografía N°11: Muros rayados y sin pintura en dormitorios casa N°3.

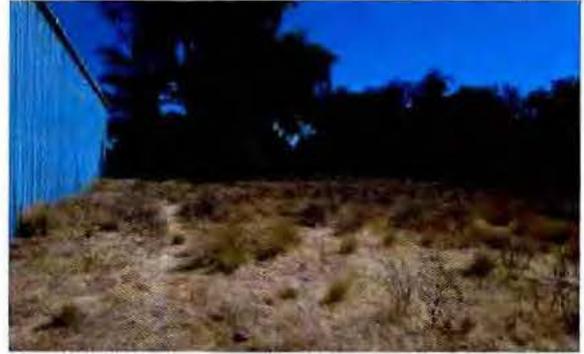
Fotografía N°16: Deficiente mantención de áreas verdes, es especial poda de árboles y control de malezas que representan riesgo de incendio.

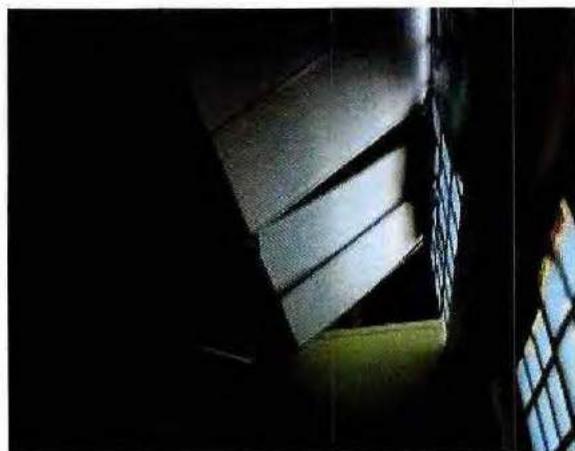
Fotografía N°1: Palmetas de cielo sueltas en sala de clases de colegio.
