## INFORME FINAL

Número de Informe: 276/2015  
26 de octubre del 2015

INFORME FINAL N°276, DE 2015, SOBRE  
AUDITORÍA AL ESTADO DE LA  
INFRAESTRUCTURA DE LOS CENTROS DE  
RÉGIMEN CERRADO, SEMICERRADO Y DE  
INTERNACIÓN PROVISORIA, DE LA REGIÓN  
METROPOLITANA, ADMINISTRADOS POR  
EL SERVICIO NACIONAL DE MENORES.

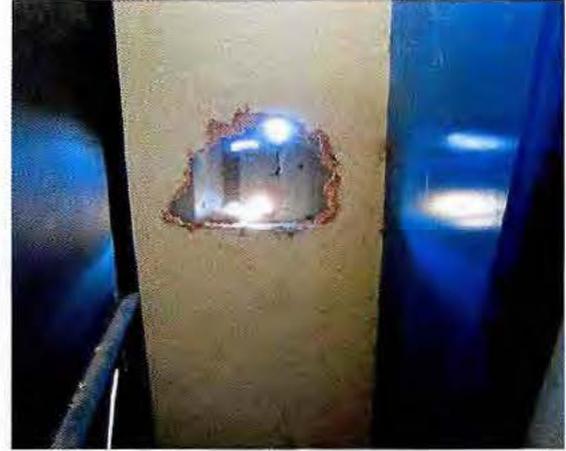
Fotografía N°2: Perforación en paneles gimnasio, CRC San Bernardo, 16 de marzo de 2015.

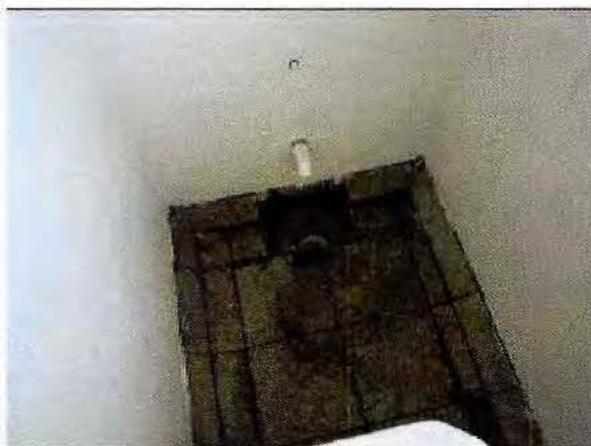
Fotografía N°11: Ausencia de inodoro, sector patio, en casa N°2, Centro Metropolitano Norte Til-Til, 23 de marzo de 2015.

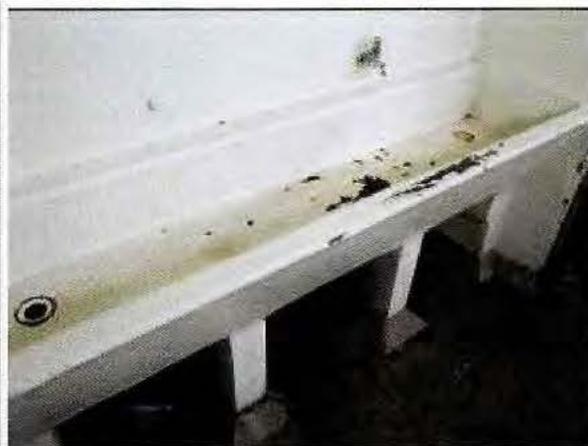
Fotografía N°12: Grifería inhabilitada en baño sector patio, casa N°3, Centro Metropolitano Norte Til-Til, 23 de marzo de 2015.

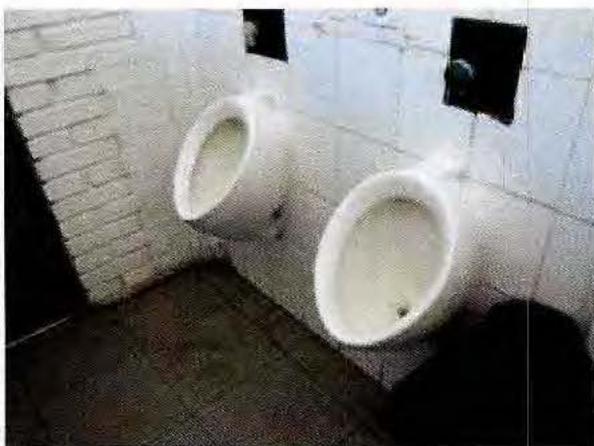
Fotografía N°13: Urinarios de casa N°1 sin funcionamiento, CSC La Cisterna, 30 de marzo de 2015.

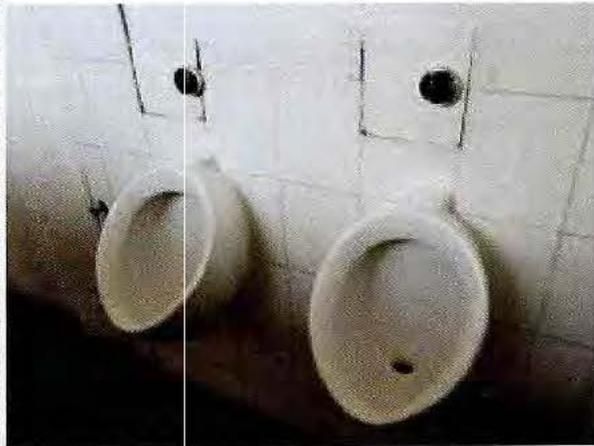
Fotografía N°14: Urinarios de casa N°2 sin funcionamiento, CSC La Cisterna, 30 de marzo de 2015.

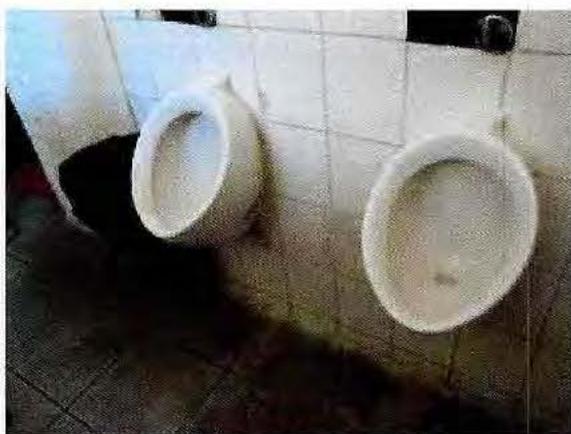
Fotografía N°15: Urinarios de casa N°3 sin funcionamiento, CSC La Cisterna, 30 de marzo de 2015.

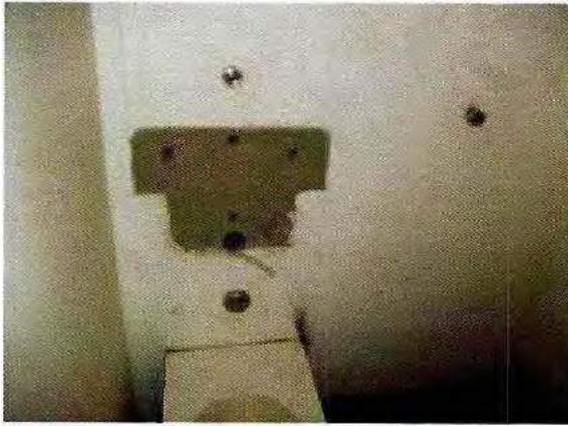
En los dormitorios que no se encontraban habilitados a uso de los jóvenes, ubicados específicamente en el segundo piso de la casa N°2, primer piso de la casa N°3 y casa N°7, se comprobó el deterioro en las instalaciones sanitarias, advirtiéndose ausencia de artefactos, griferías y lavamanos rotos (anexo N°4, fotografías N°s 7 a 10).

Fotografía N°7: Ausencia de lavamanos en baño no utilizado, casa N°2, Centro Metropolitano Norte Til-Til, 23 de marzo de 2015.

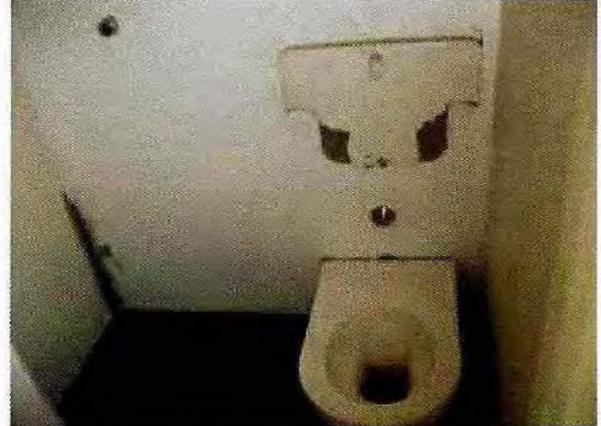
Fotografía N°8: Lavamanos roto en baño no utilizado, casa N°2, Centro Metropolitano Norte Til-Til, 23 de marzo de 2015.

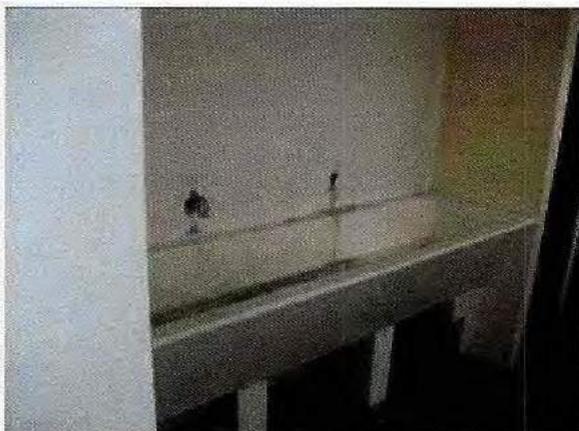
Además, la casa N°7 no disponía de grifería en lavamanos ni inodoro en baño ubicado en sector patio, así como tampoco manguera en el gabinete de red húmeda como se muestra en el anexo N°4, fotografías N°s11 a 13. También presentaban daños sus instalaciones eléctricas, tales como enchufes y luminarias (anexo N°4, fotografías N°s14 a 16).

Fotografía N°11: Ausencia de griferías de lavamanos en baño de casa N°7 no utilizada, Centro Metropolitano Norte Til-Til, 23 de marzo de 2015.

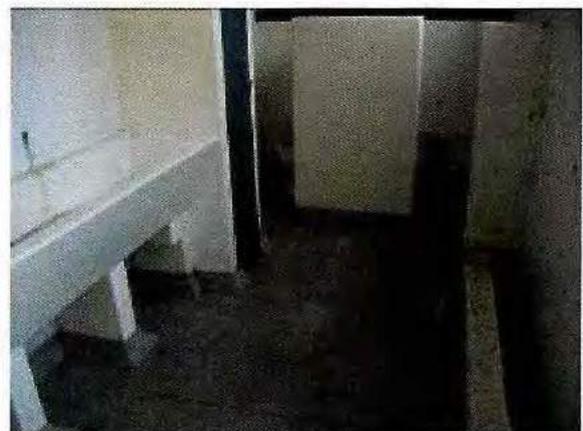
Fotografía N°12: Ausencia de inodoro y grifería lavamanos, en baño sector patio, casa N°7 no utilizada, Centro Metropolitano Norte Til-Til, 23 de marzo de 2015.

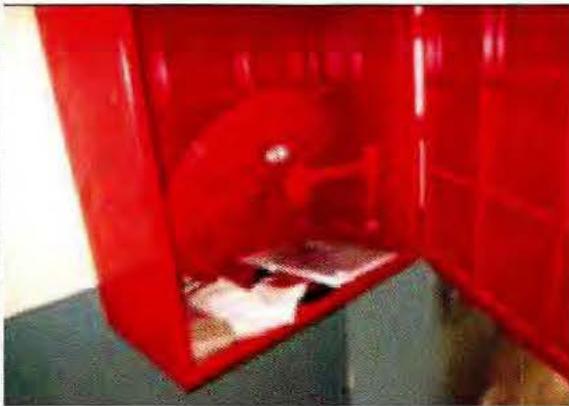
Fotografía N°13: Ausencia de manguera de gabinete de red húmeda, casa N°7 no utilizada, Centro Metropolitano Norte Til-Til, 23 de marzo de 2015.

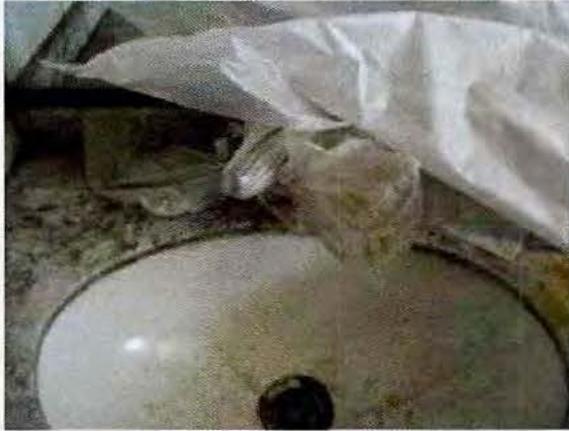
Fotografía N°1: Lavamanos inhabilitado, CIP-CRC San Joaquín, 18 de marzo de 2015.

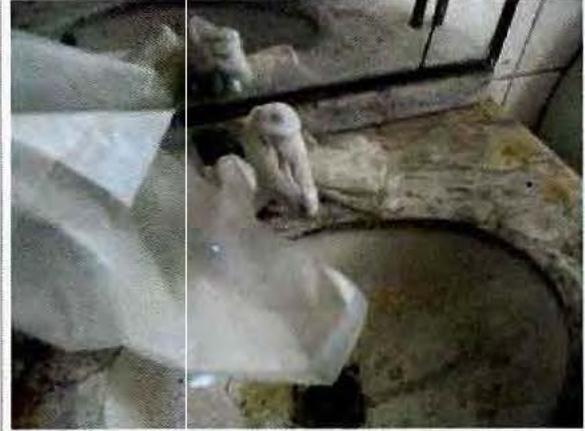
Fotografía N°2: Lavamanos inhabilitado, CIP-CRC San Joaquín, 18 de marzo de 2015.

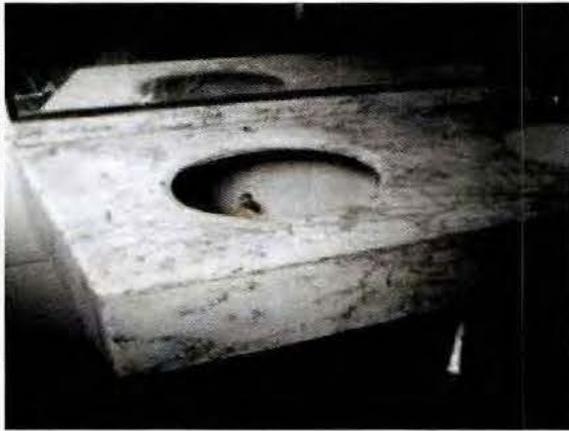
Fotografía N°3: Lavamanos inhabilitado, CIP-CRC San Joaquín, 18 de marzo de 2015.

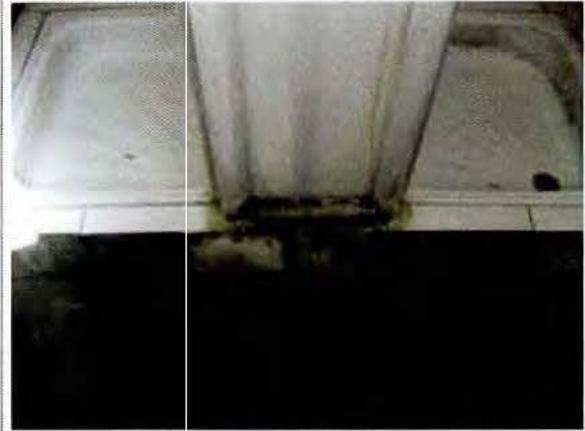
Fotografía N°4: Presencia de moho en duchas, CIP-CRC San Joaquín, 18 de marzo de 2015.

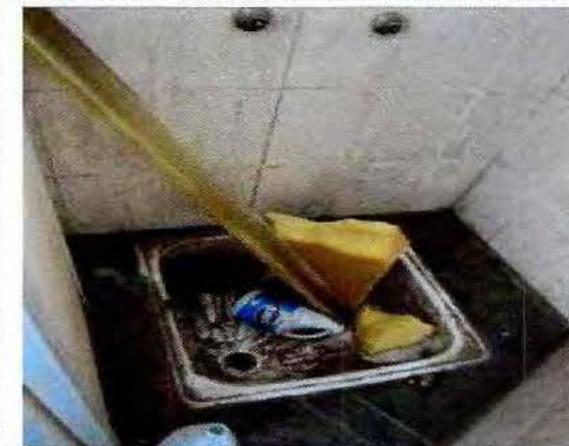
Fotografía N°5: Ducha inhabilitada, sólo una de las cuatro duchas es utilizada, CIP-CRC San Joaquín, 18 de marzo de 2015.

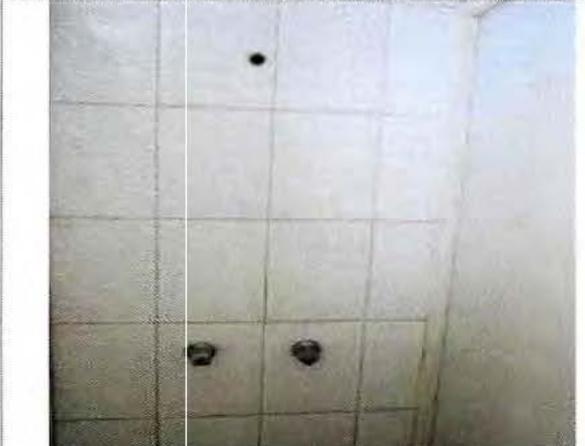
Fotografía N°6: Ducha inhabilitada, sólo una de las cuatro duchas es utilizada, CIP-CRC San Joaquín, 18 de marzo de 2015.

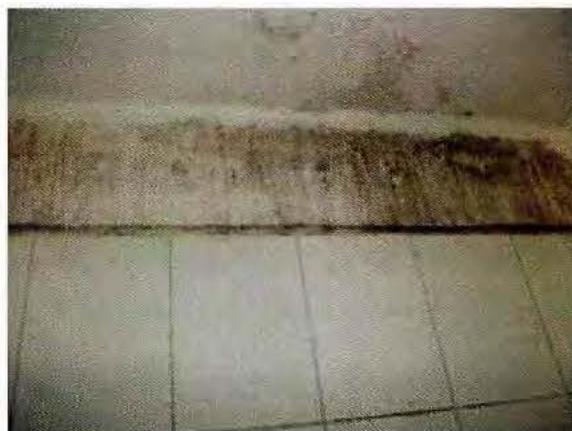
Fotografía N°12: Presencia de moho en las paredes del baño, CIP-CRC Santiago, 31 de marzo de 2015.

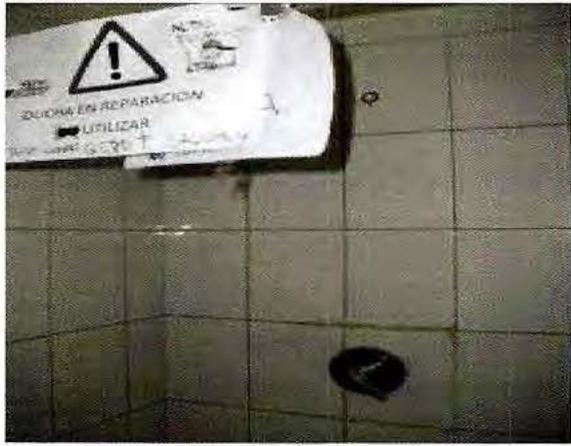
Fotografía N°13: Ducha inhabilitada, Centro Metropolitano Norte de Til-Til, 26 de marzo de 2015.

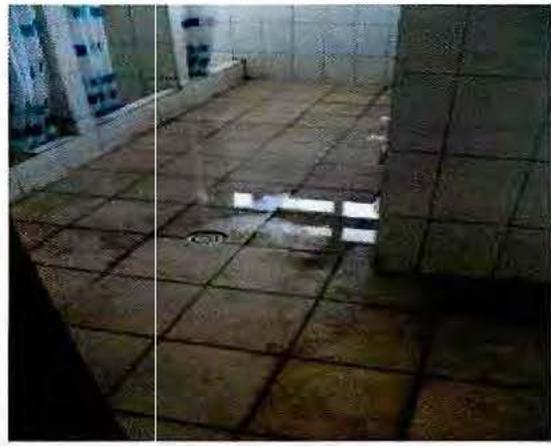
Fotografía N°14: Presencia de moho en las paredes del baño, CIP-CRC Centro Metropolitano Norte de Til-Til, 26 de marzo de 2015.

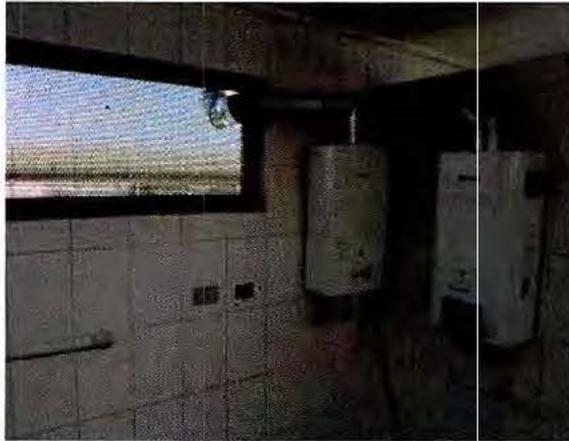
b) Además, en los baños ubicados en el segundo piso del CIP-CRC San Joaquín, se advirtió la existencia de dos calefont en su interior (anexo N°5, fotografía N°14) lo que constituye un incumplimiento al artículo 21 del aludido decreto N°594, de 1999, que dispone que "si se emplea un calentador de agua a gas para las duchas, éste deberá estar siempre provisto de la chimenea de descarga de los gases de combustión al exterior y será instalado fuera del recinto de los servicios higiénicos en un lugar adecuadamente ventilado".

Fotografía N°15: Calefont al interior de los baños, CIP-CRC San Joaquín, 18 de marzo de 2015.

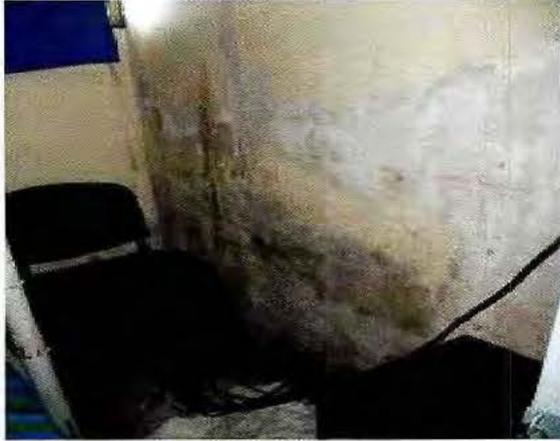
Fotografía N°1: Dormitorio con humedad y moho en pared colindante con duchas de baño, Centro Metropolitano Norte Til-Til, 26 de marzo de 2015.

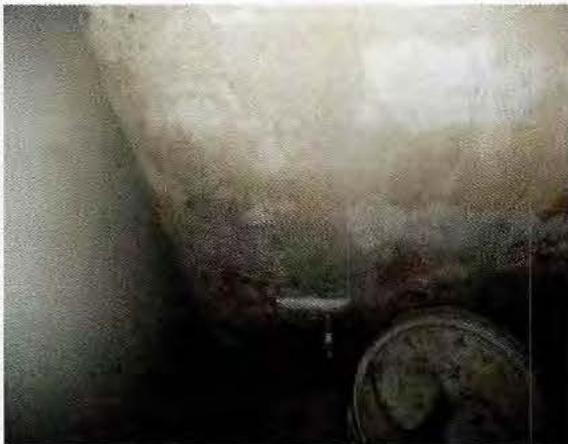
Fotografía N°3: Dormitorio con humedad y moho en pared colindante con duchas de baño, Centro Metropolitano Norte Til-Til, 26 de marzo de 2015.

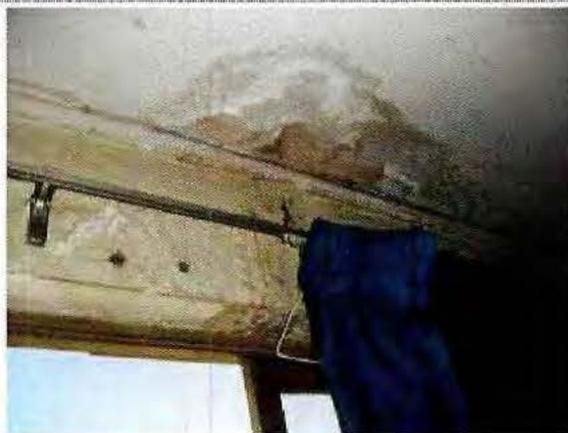
Fotografía N°5: Dormitorio con humedad y moho en cielo, CIP-CRC San Joaquín, 18 de marzo de 2015.

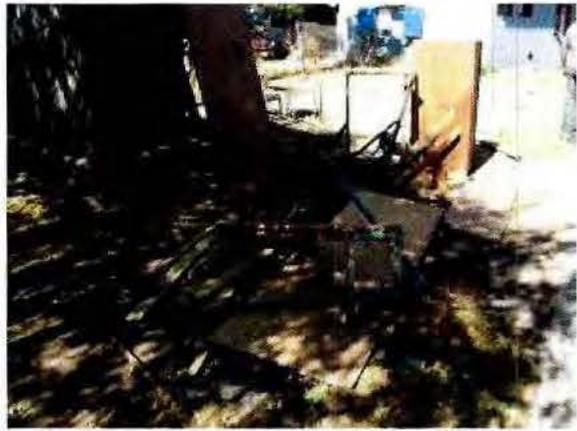
<p>Fotografía N°3: Basura en áreas de circulación de las instalaciones para Gendarmería de Chile destinadas a habitaciones.</p>	<p>Fotografía N°4: Basura en áreas de circulación de las instalaciones de gendarmería destinadas a habitaciones.</p>

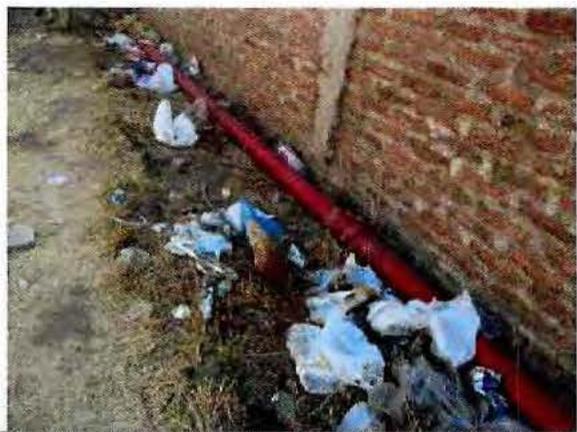
<p>Fotografía N°5: Basura en pasillo de circulación de anillo perimetral.</p>	<p>Fotografía N°6: Basura en cubierta de instalaciones para Gendarmería de Chile.</p>

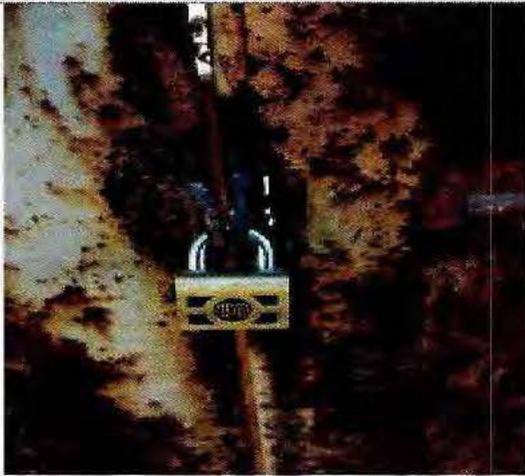
Fotografía N°7: Portón de muro perimetral oxidado.

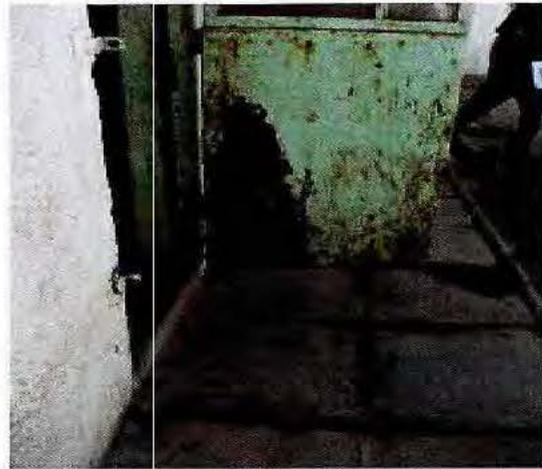
Fotografía N°8: Puertas de habitaciones de unidad de atención especial con altos niveles de oxidación y pérdida de material.

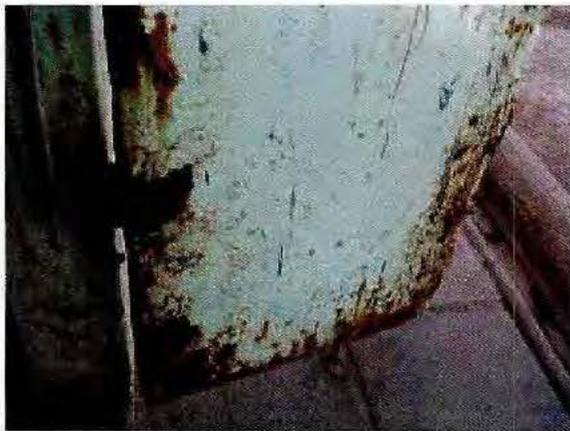
Fotografía N°9: Puertas de habitaciones de unidad de atención especial con altos niveles de oxidación y pérdida de material.

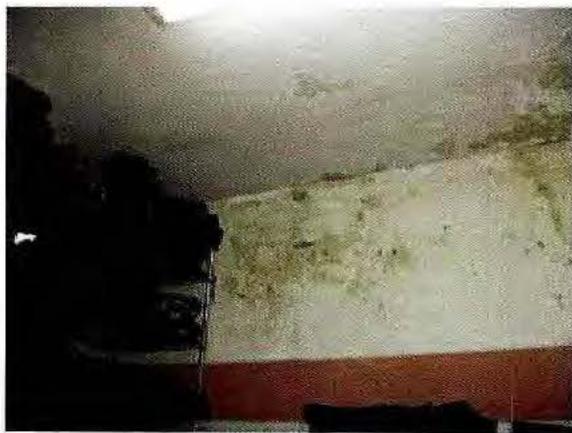
Fotografía N°15: Humedad en muros de bodega donde se almacenan las frazadas en sector lavandería.

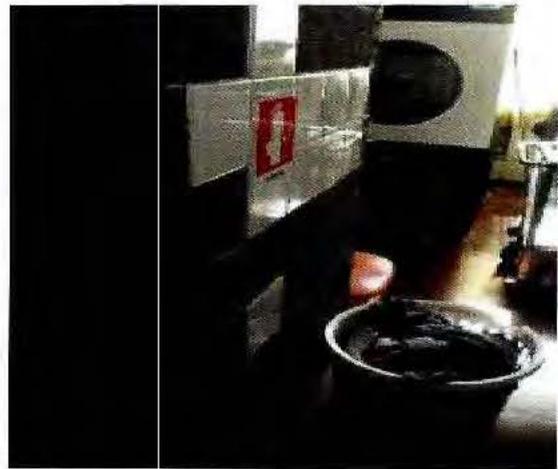
Fotografía N°16: Ausencia de cerámicos en muros de lavandería.

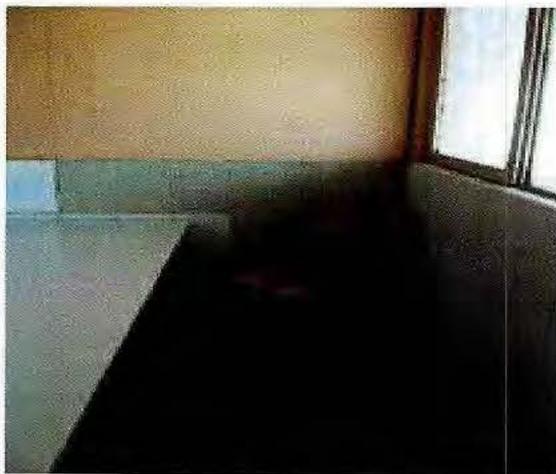
Fotografía N°17: Ausencia de cerámicos en comedor casa N°1.

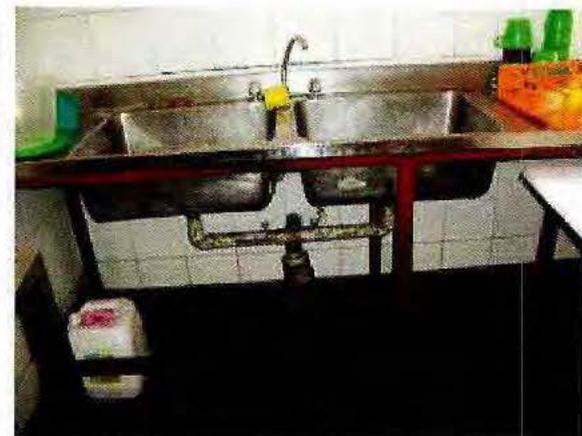
Fotografía N°23: Estructura lavaplatos con oxido y sin protección anticorrosiva en algunas áreas, casa N°3.

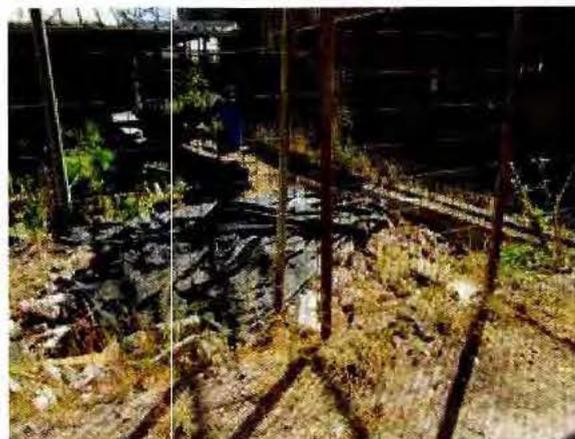
Fotografía N°2: Escombros en patio trasero de casa N°1.

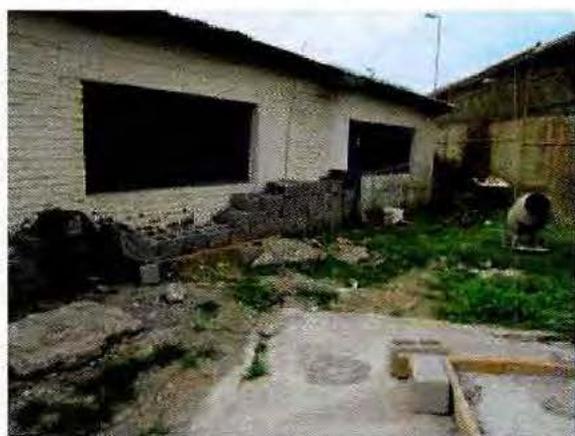
Fotografía N°3: Elementos de construcción en patio trasero de casa N°2.

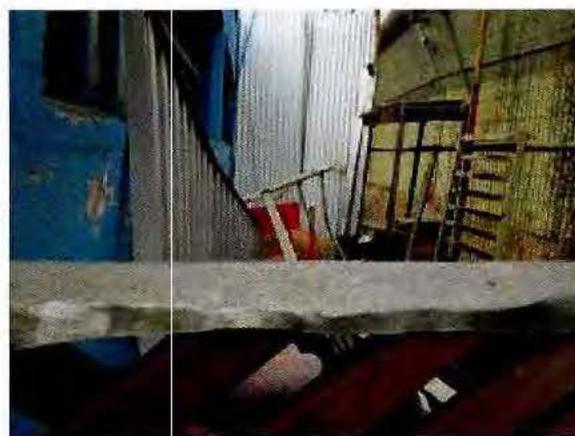
Fotografía N°4: Fierros acopiados en patio trasero de casa N°4.

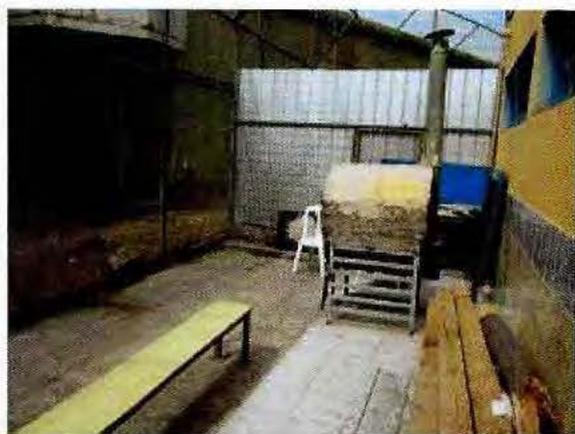
Fotografía N°5: Pilares de madera, acopiados en patio de casa N°6.

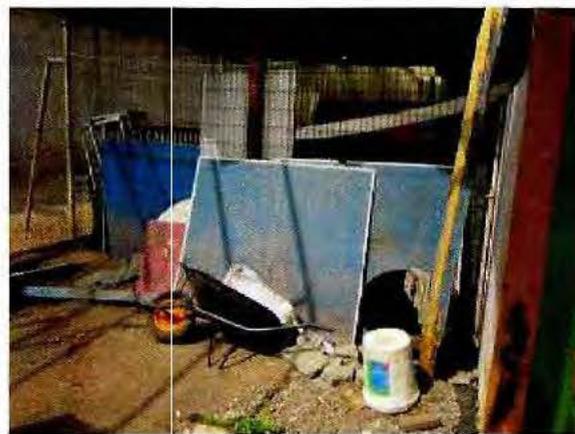
Fotografía N°6: Materiales de construcción acopiados en patio en casa N°7.

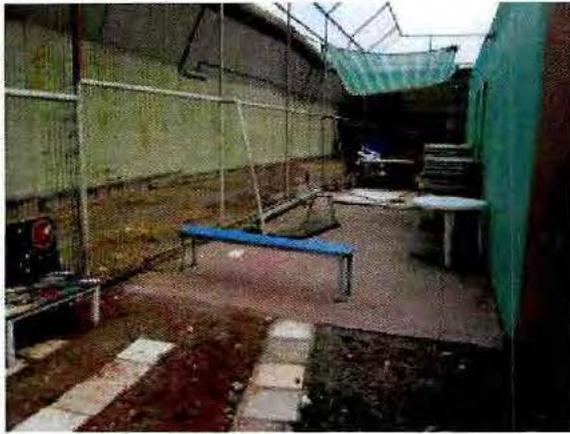
Fotografía N°7: Mobiliario acopiado en patio posterior de colegio.

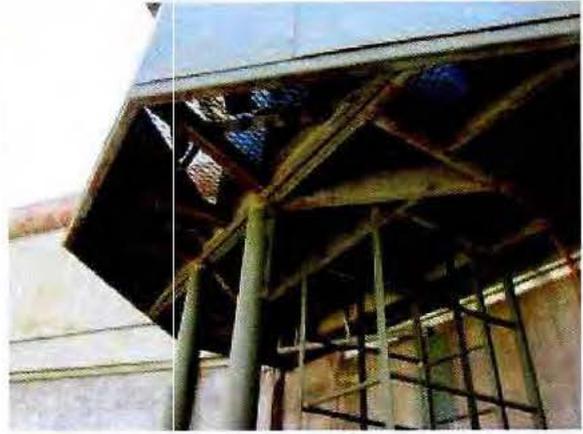
Fotografía N°8: Oxidación en base de garitas.

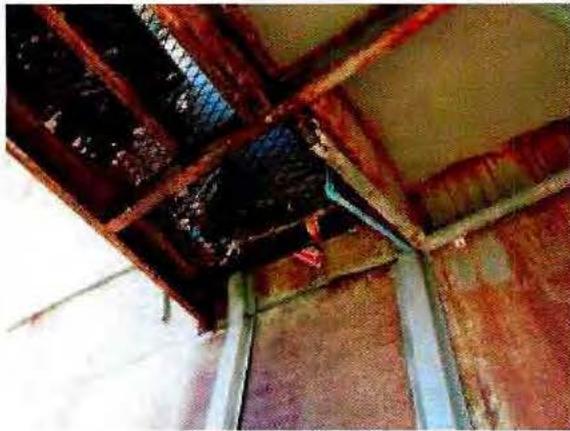
Fotografía N°9: Oxidación en base de garitas.

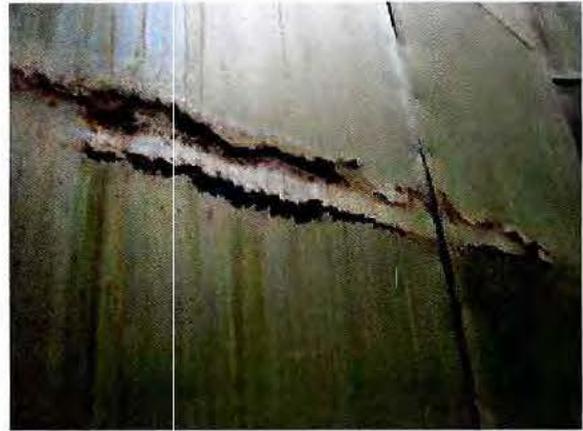
Fotografía N°10: Oxidación en muro perimetral lado exterior en zona oriente.

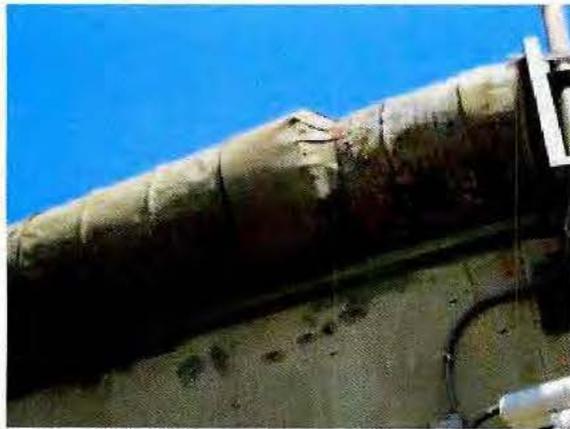
Fotografía N°11: Oxidación en tambores anti escalada muro perimetral.

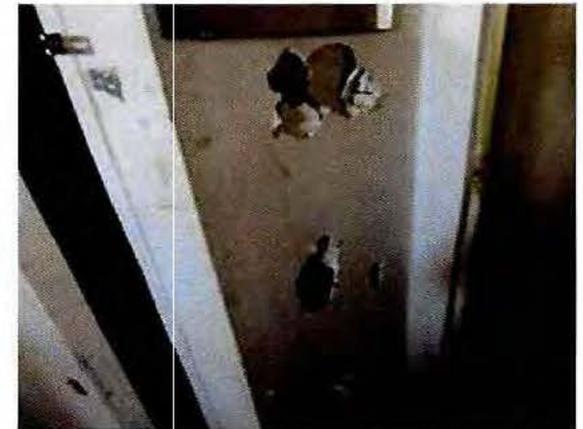
Fotografía N°12: Tabiques rotos en closet dormitorios para Gendarmería de Chile.

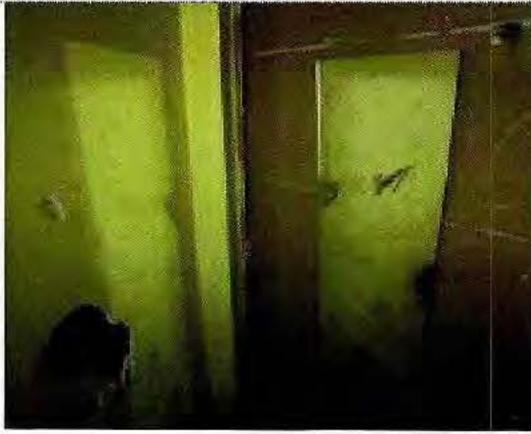
Fotografía N°13: Tabiques rotos en closet dormitorios para Gendarmería de Chile.

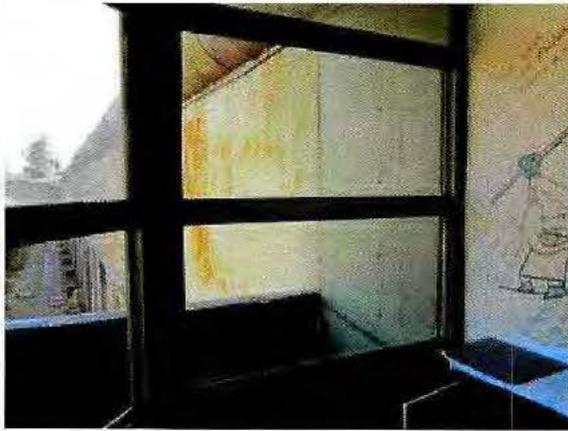
Fotografía N°15: Ventanas garitas sin policarbonatos.

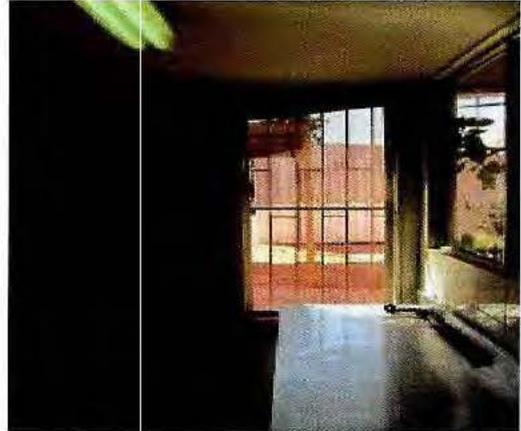
Fotografía N°16: Ventana cocina con marco en mal estado y sin malla mosquetera.

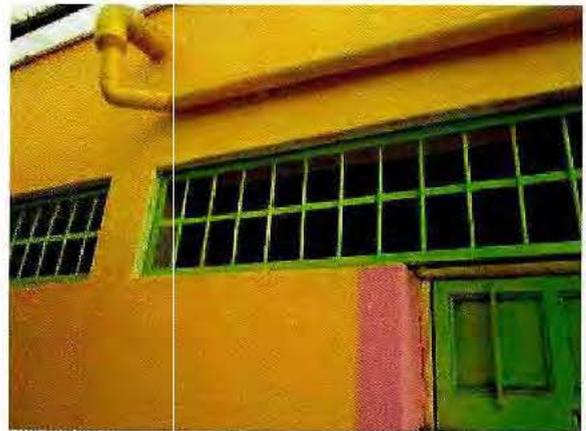
Fotografía N°18: Ventanas dormitorios en general todas las casas sin policarbonatos.

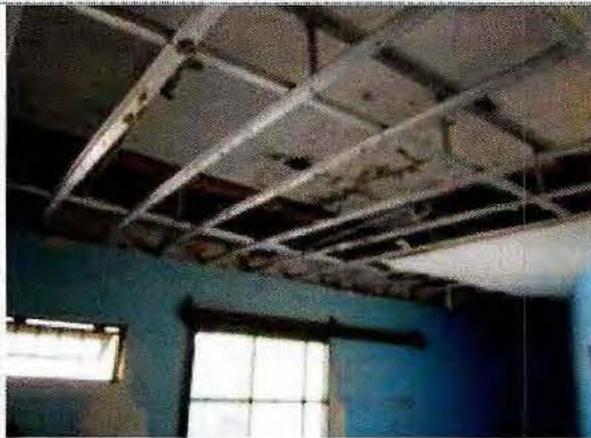
Fotografía N°19: Cielos desprendidos en acceso jóvenes primer piso..

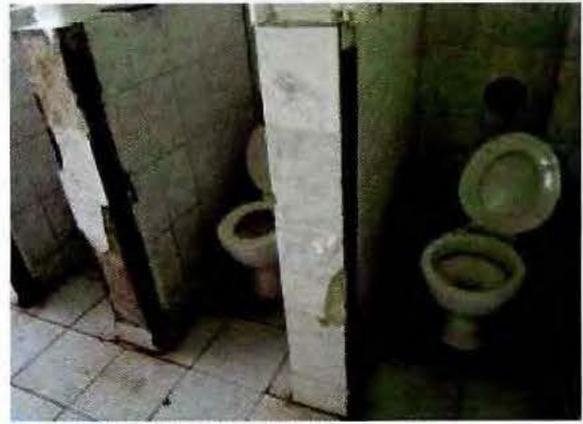
Fotografía N°26: Cerámicos desprendidos en baños casa N°6.

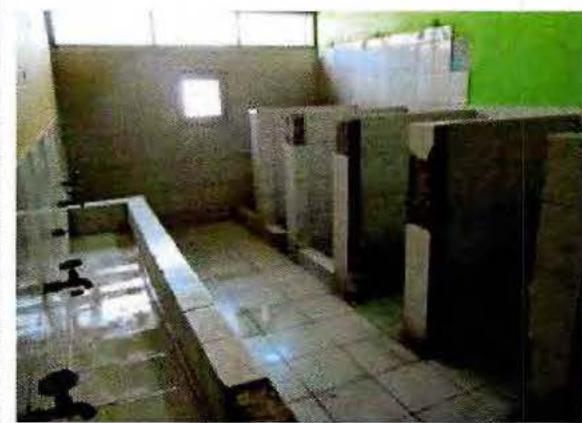
Fotografía N°27: Cerámicos desprendidos en baños casa N°8..

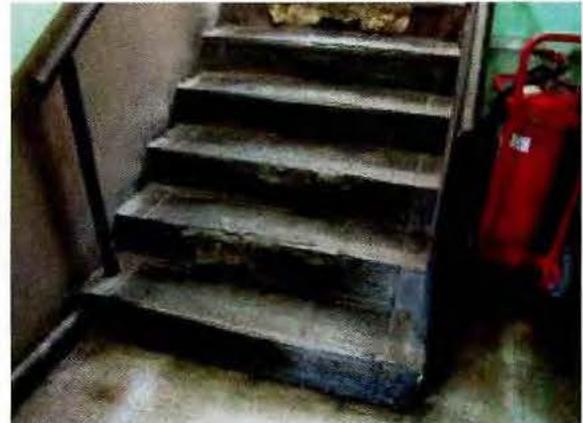
1.2.4.2 Limpieza de escaleras de hormigón y reposición de sus pavimentos.	-	Escalera edificio Gendarmería con recubrimiento antideslizante desprendido (Foto N°28)	-	-	-	Todos los días.

Fotografía N°28: Escalera edificio de Gendarmería de Chile con recubrimiento antideslizante desprendido.

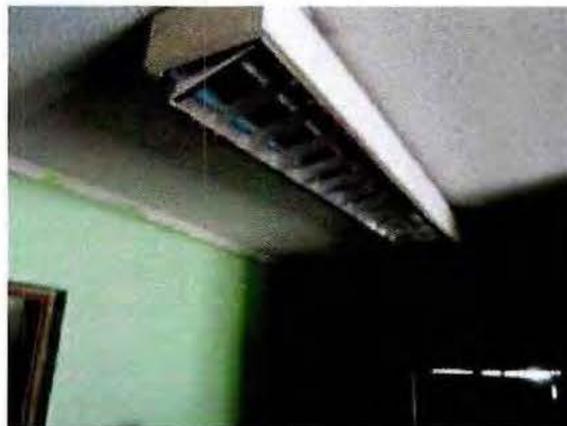
1.2.5.2	Sistema eléctrico interior, reparaciones ante cada evento.	-	En términos generales se aprecian problemas en instalaciones eléctricas a modo de ejemplo iluminación sector gendarmería (Foto N°29).	-	-	-	Se realizarán mantenciones preventivas cada 3 meses. Ante corto circuitos, disfuncionalidad o rotura de artefacto, revisar y reparar con cada evento.

Fotografía N°29: En términos generales se aprecian problemas en instalaciones eléctricas a modo de ejemplo iluminación sector Gendarmería de Chile.

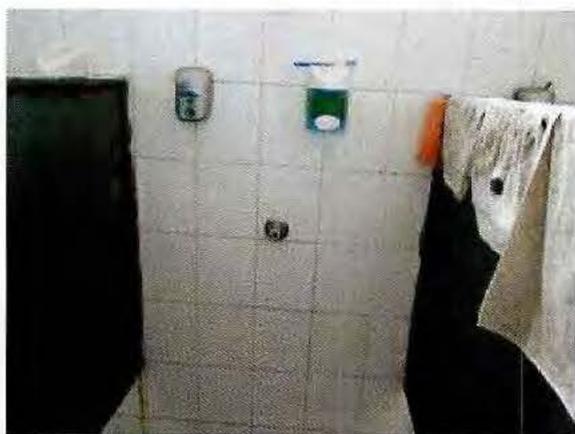
Fotografía N°5: Oxidación en elementos separadores de duchas de jóvenes en casa N°2.

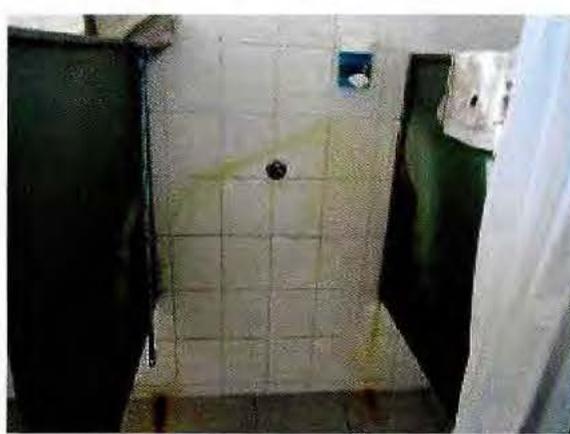
Fotografía N°6: Oxidación en elementos separadores de duchas de jóvenes en casa N°3.

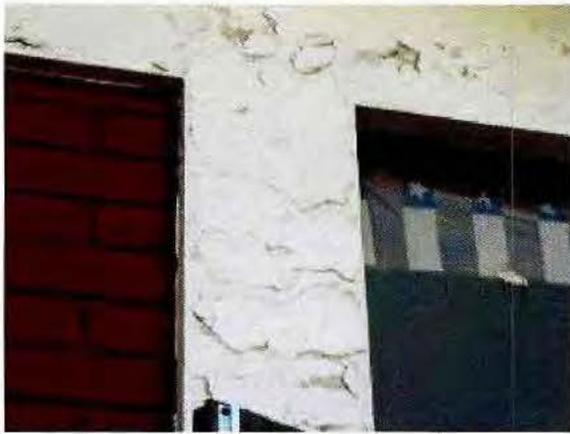
Fotografía N°7: Falta de mantención en pintura exterior a casas y sector comedor.

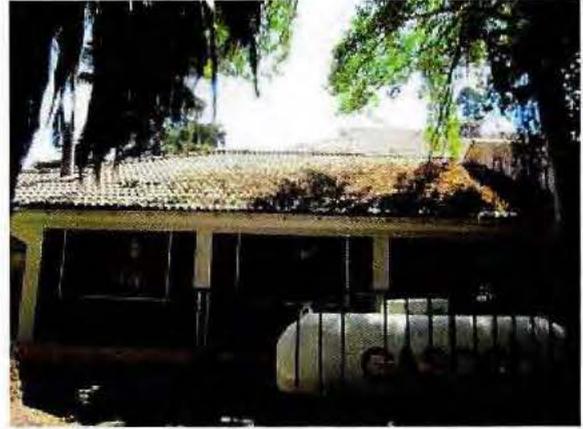
Fotografía N°2: Cubierta casa N°1 con hojas y ramas.

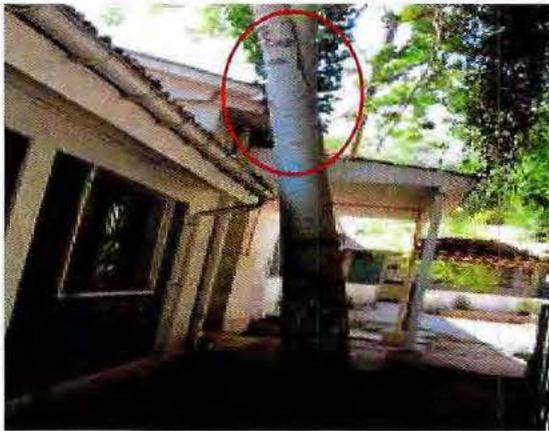
Fotografía N°3: Canaleta casa N°1, destruida por árbol.

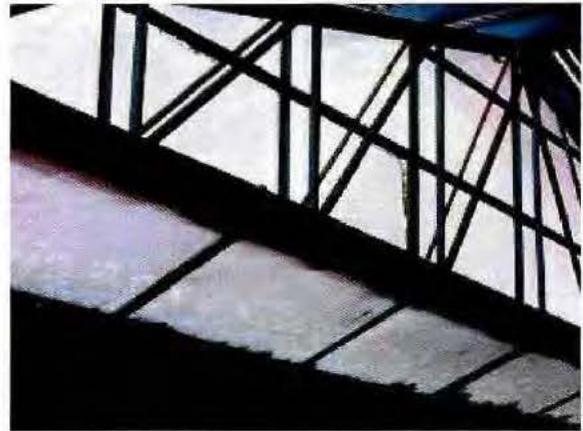
Fotografía N°4: Ventanas sucias en tragaluz sector patio interior casa principal.

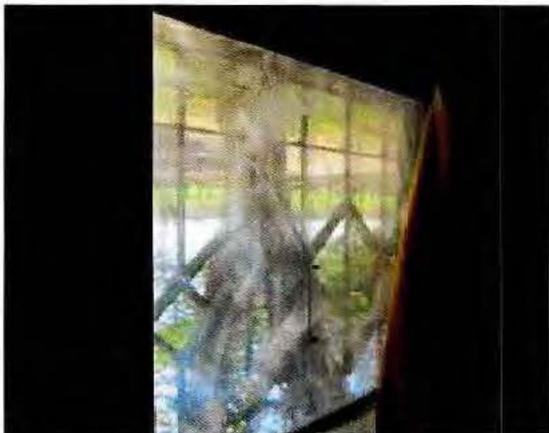
Fotografía N°5: Policarbonatos quebrados y rayados en biblioteca.

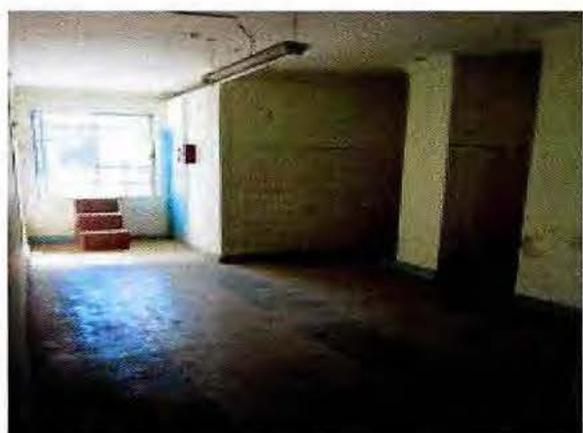
Fotografía N°6: Falta de aseo en sector de salida de emergencia segundo nivel, casa central.

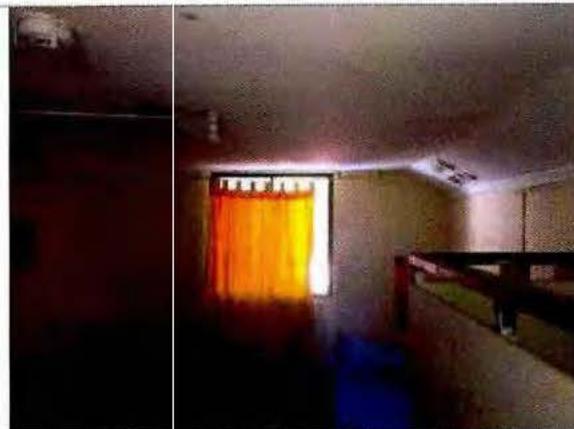
Fotografía N°8: Cielo falso dormitorio segundo piso casa N°3 rayado.

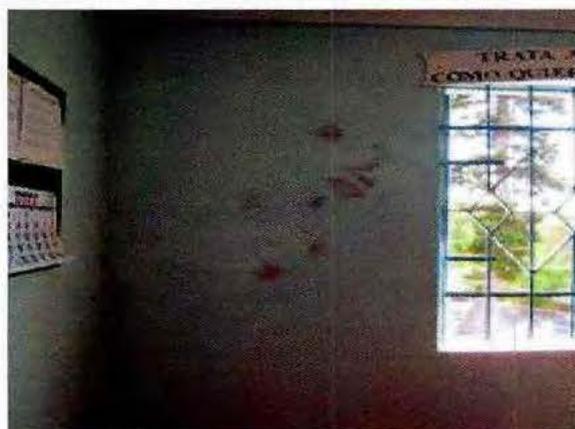
Fotografía N°9: Sala de consejo de disciplina sin pintar, en casa central.

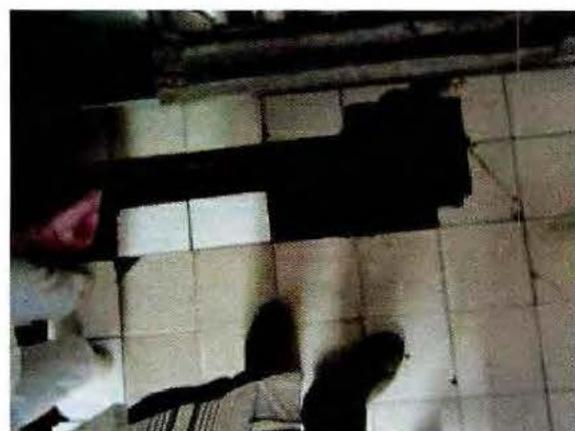
Fotografía N°13: Cerámicos rotos en cocina.

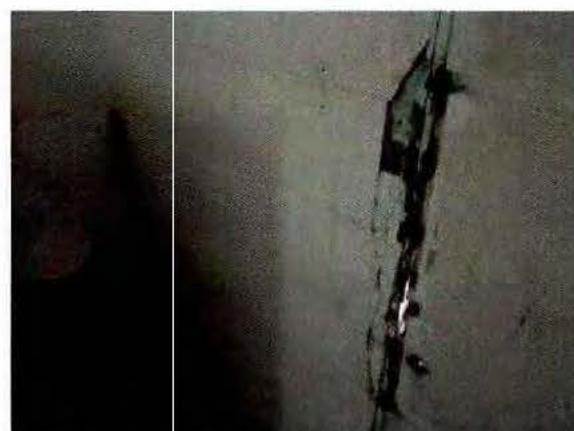
Fotografía N°14: Cerámicos desprendidos en baño casa N°2.

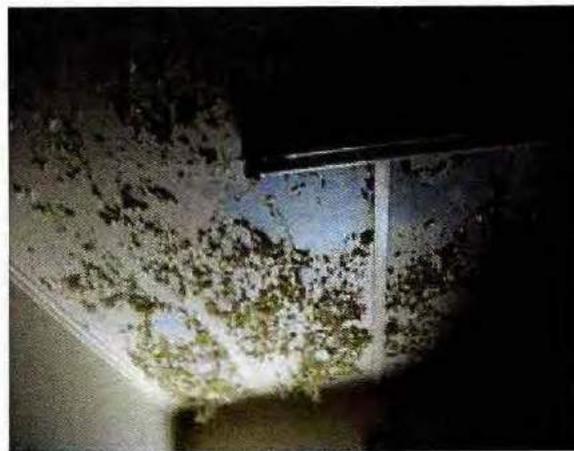
Fotografía N°2: Desprendimiento de pintura en baño destinado a Gendarmería de Chile.

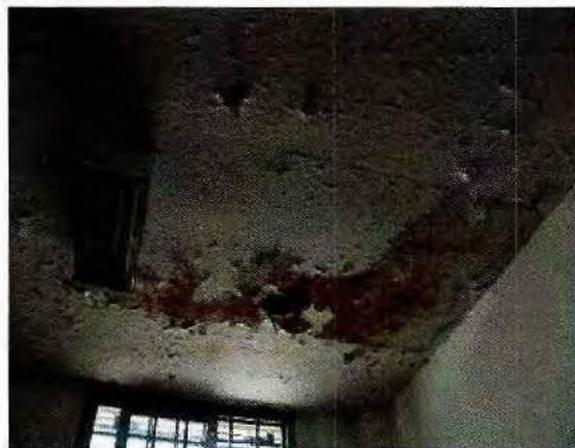
Fotografía N°3: Desprendimiento de pintura en baño de jóvenes varones.

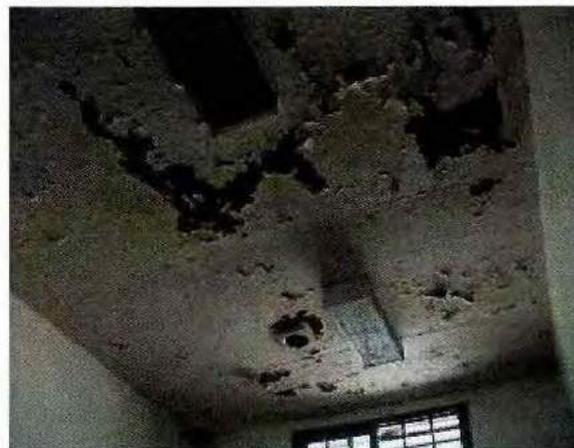
Fotografía N°4: Desprendimiento de pintura en baño de jóvenes varones.

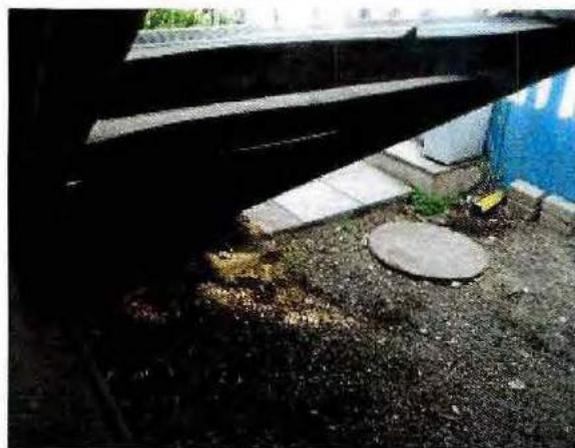
Fotografía N°5: Escalera metálica a dependencias de Gendarmería de Chile con oxido.

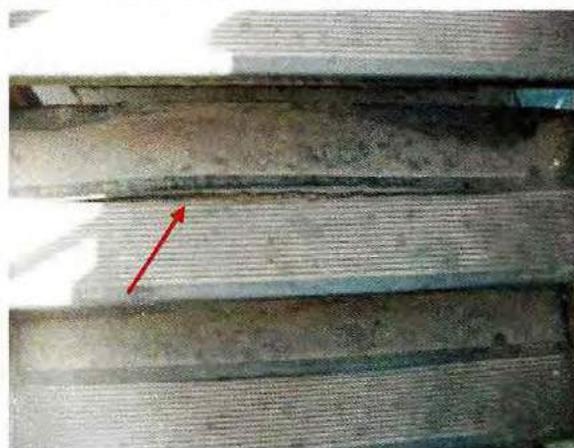
Fotografía N°6: Revestimiento antideslizante desprendido en escalera a dependencias de Gendarmería de Chile.
